Inflight engine shutdown followed by loss of control  
inflight

## CESSNA C-152

### EAA - ESCOLA DE AVIAÇÃO AEROCONDOR / CS-AVA

## ACCIDENT SAFETY INVESTIGATION FINAL REPORT

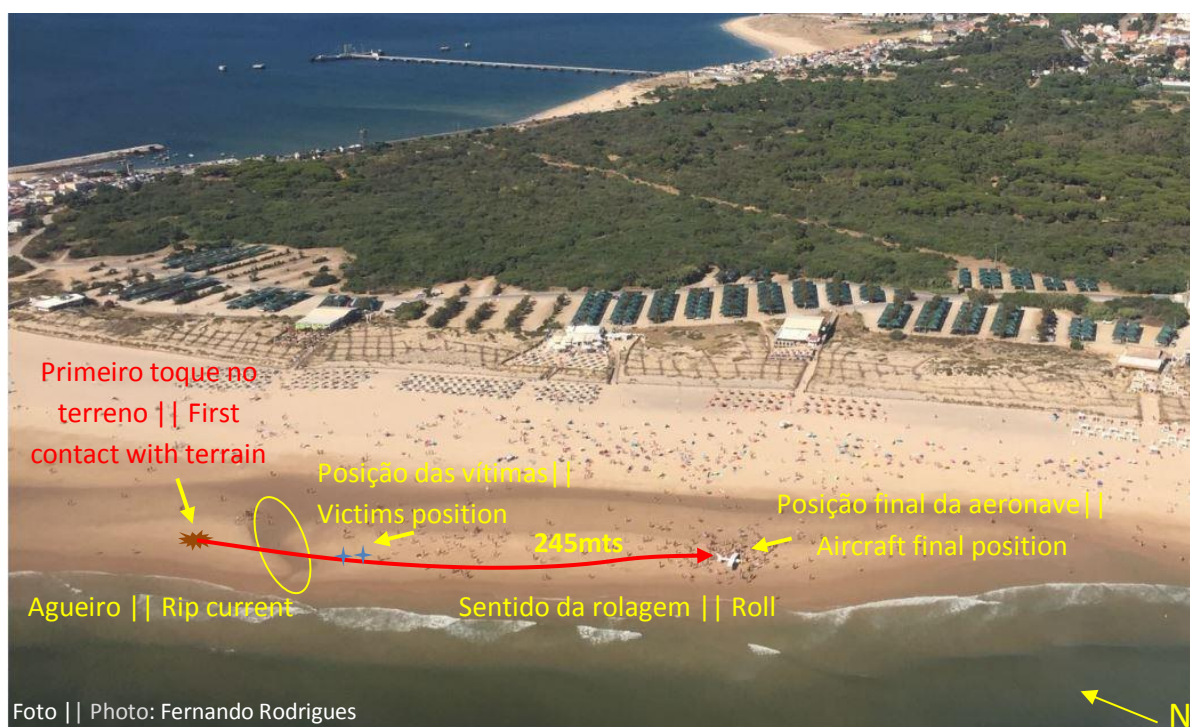
**Figura 4 || Figure 4**  
Local do acidente || Crash site

During the rollout, and without any control, the aircraft crossed a sea rip current channel. During this high drag deceleration event, the left wing mount bent forward as its structural integrity was compromised on the first ground touch.

The total rollout distance on the sand, from the first touch to the final stop position, was 245 meters.

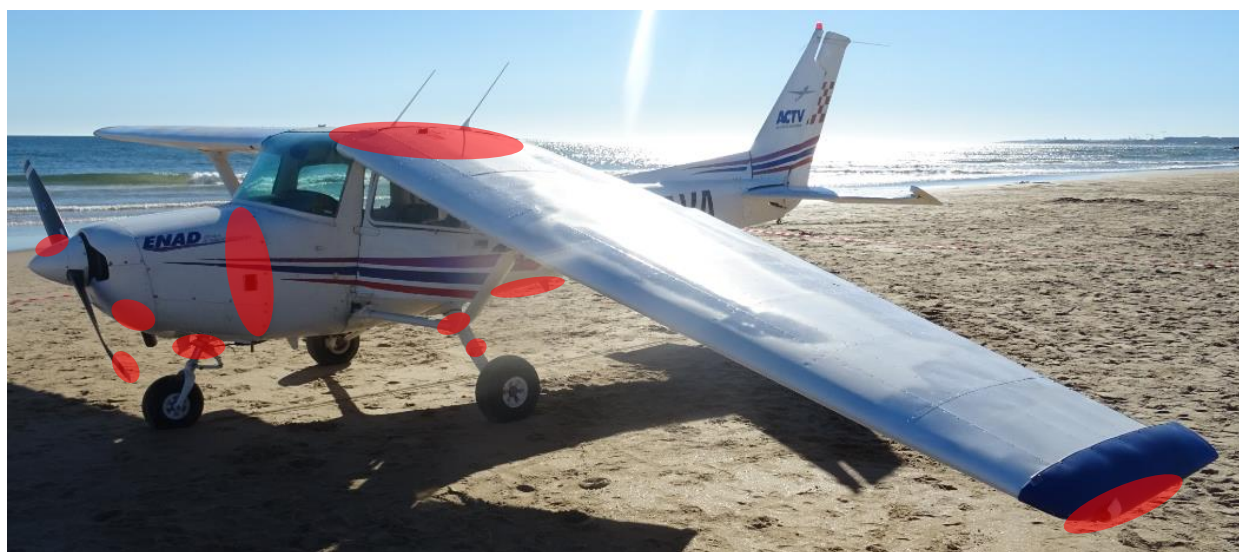
**Figura 6 || Figure 6**

There was a substantial damage on the LH wing on the root, lower skin, strut mount and wing tip.

The engine mount was found broken in several places.

The RH wing lower skin was also damaged; the main nose landing gear and lower fuselage skin also suffered from the loads developed during the slow-down process.

With the total collapse of LH wing strut when crossing the rip current channel, there was a fuel leak in the fuel tank feed line near the wing root.

The vertical acceleration on the initial ground impact caused the breakage of the engine mount (which also supports the nose landing gear) and the deflection of the entire structure in front of the firewall, decreasing the space available between the propeller and the ground, allowing the propeller contact in the sand and causing damages that extended to the prop spinner.

Localização dos danos na aeronave || Aircraft damage location

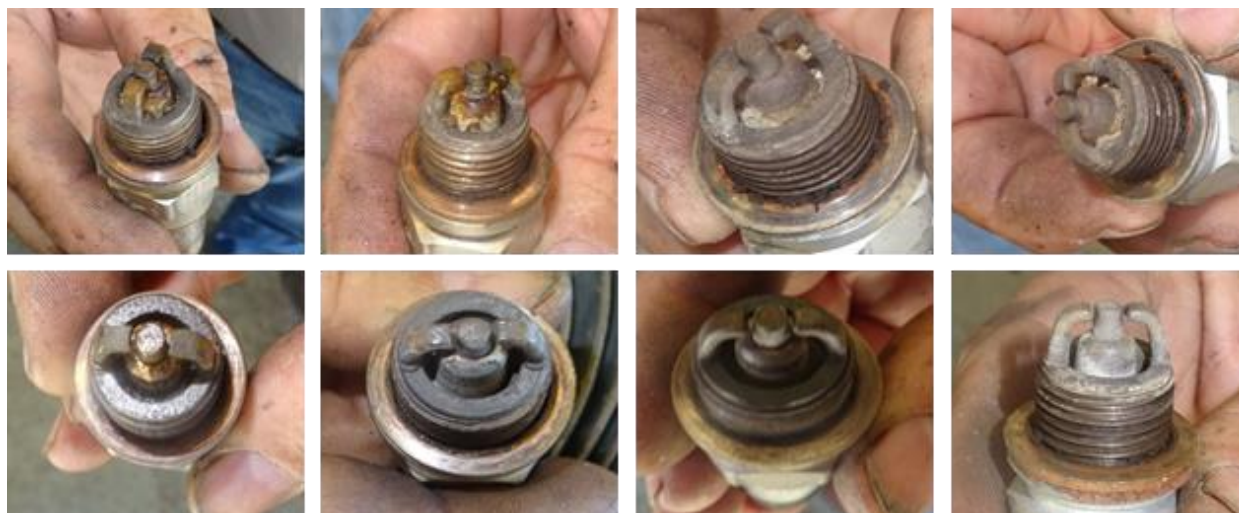
**Figura 11 || Figure 11**  
Condição das velas de ignição || Spark plugs condition

It was performed the magneto timing and the spark plugs were duly inspected. No evidence of malfunction was found, with magnetos, ignition harnesses and spark plugs within the visual standard for proper operation, regardless of the typical lead build-up on this engine model.

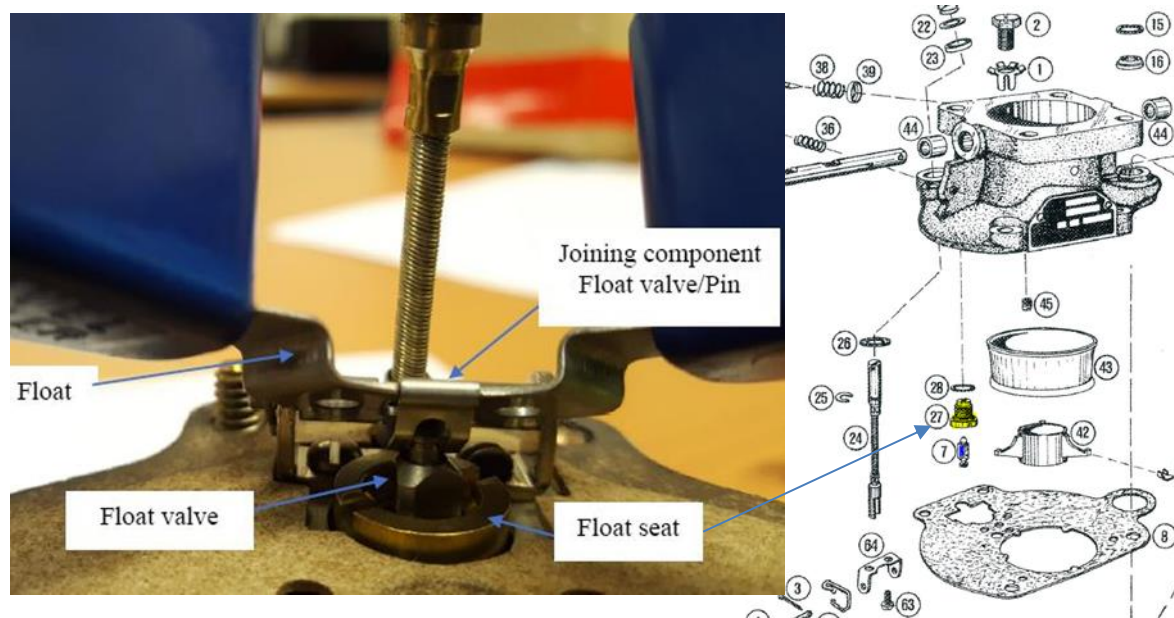
**Figura 14 || Figure 14**  
Mecanismo de nível constante na cuba || Bowl constant level mechanism

At this point, the investigation suspected on damage to the shaft of the float and scratches

on the valve seat which controls the level of the bowl that, in certain positions of the valve, limits its free movement, which may have caused a possible failure on the fuel supply to the bowl.

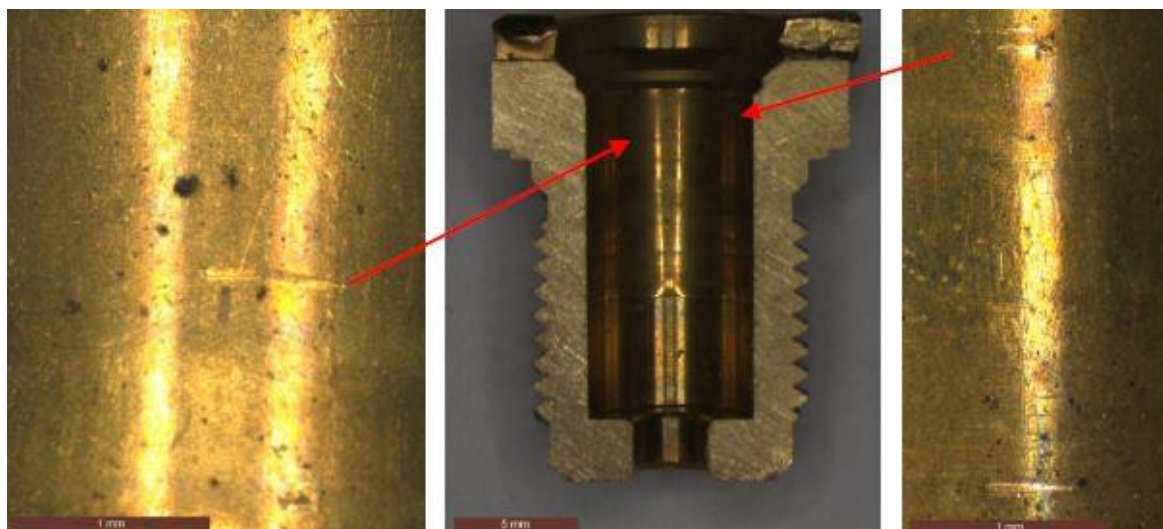
**Figura 15 || Figure 15**  
Superfícies de contacto entre a válvula de flutuação e a sede da válvula de flutuação || Contact surfaces between the float valve and the float seat

Deeper marks observed on the surface of the float seat may indicate additional wear not justifiable by the correct slip between the two surfaces. The complete study made by IDMEC-IST can be found on chapter 5.

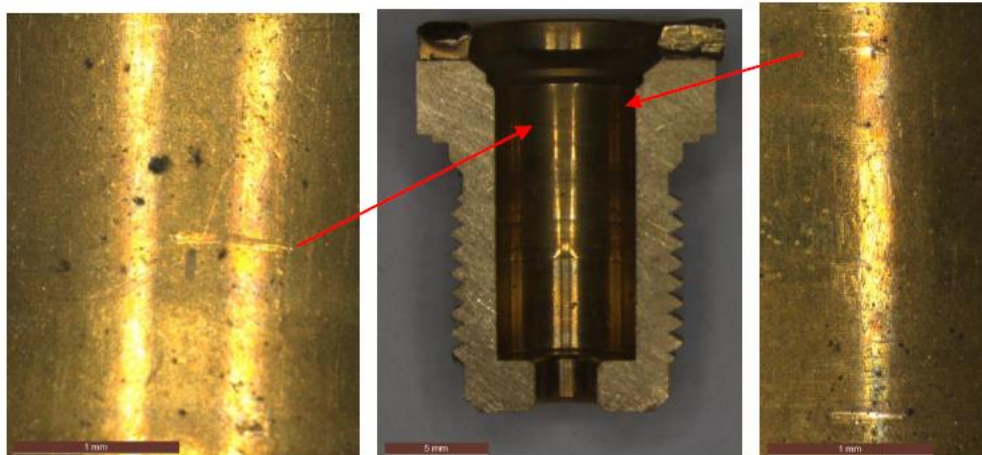
Figura 14 || Figure 14

Figures 14 and 15 show the two parts of the Float seat component. In these figures are visible several marks promoted by the contact of the Float seat with the Float valve component.

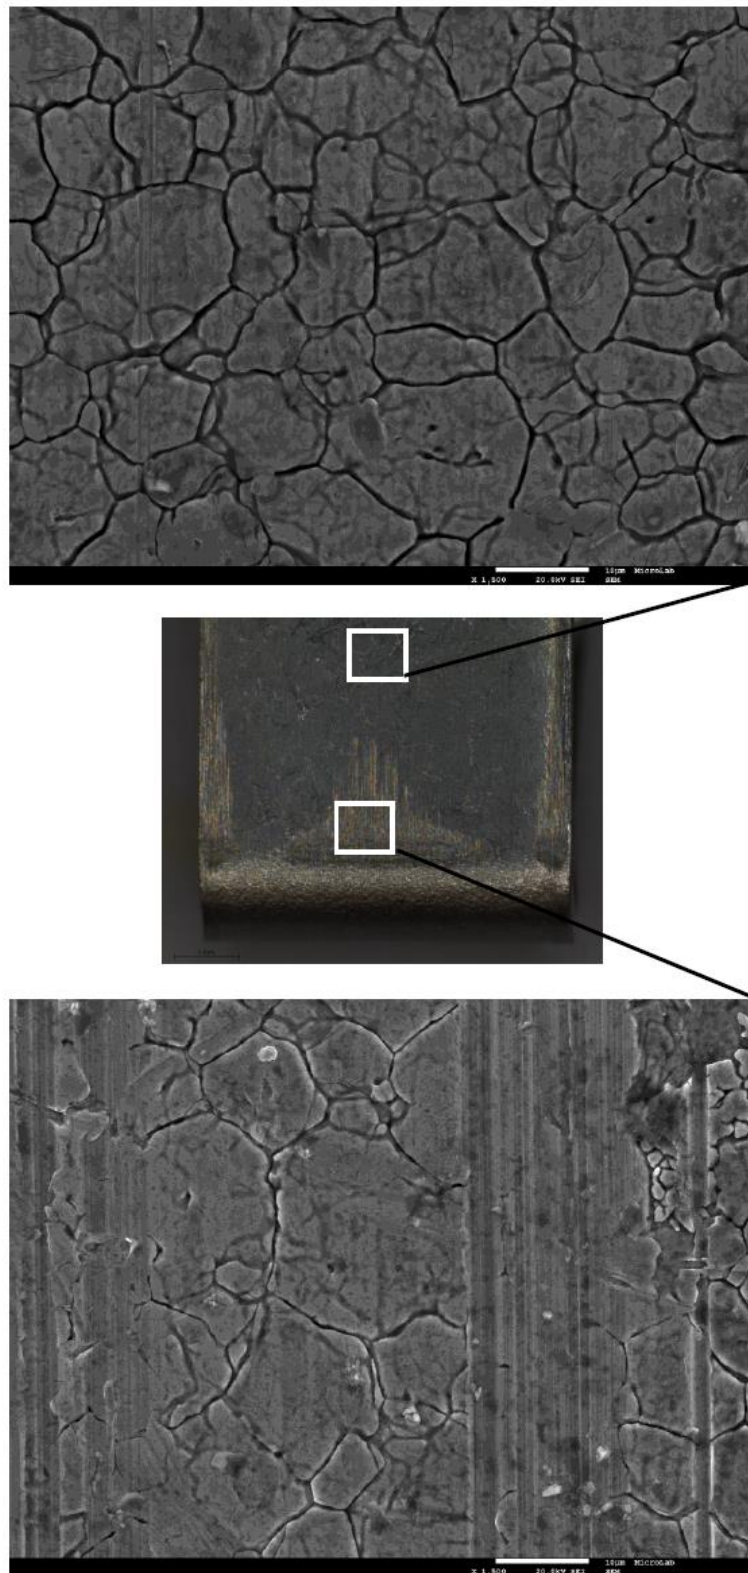
Figura 16 || Figure 16

Figure 16 exemplifies the surface appearance of the *Joining component Float valve/Pin*. In all areas of this component a chemical attack of the fuel on the material (stainless steel) is visible at the grain limits. It is also visible that the scratches, already detected by the optical microscope, are superimposed on corrosion, so it can be concluded that they were made after the chemical attack and not at the time of manufacture of the component. Therefore, it is believed that the scratches were made during one of the maintenance to which the aircraft is subject.
