Hard landing during a porpoise landing.

ATR72-212A

WHITE AIRWAYS / CS-DJF

ACCIDENT
SAFETY INVESTIGATION
FINAL REPORT

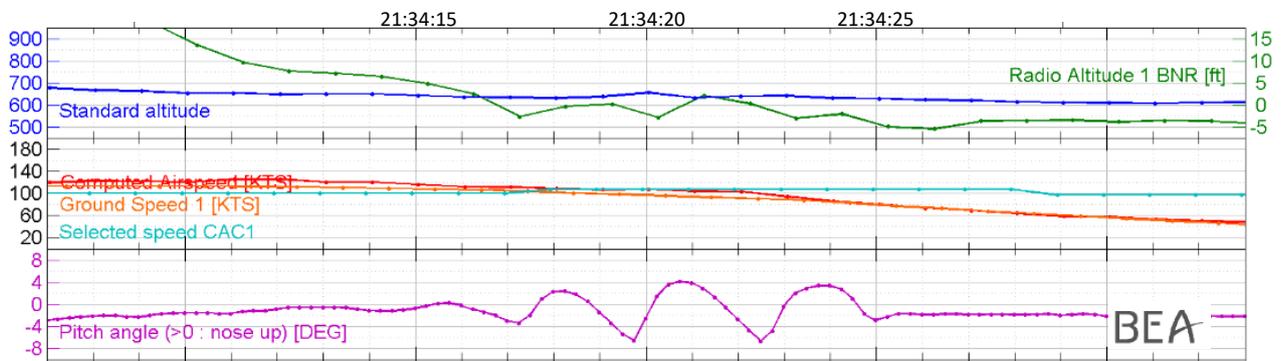
Figura 3 || Figure 3

Parâmetros FDR chave para caracterizar o evento || FDR key parameters to characterize the event

At 21:34:20, 850m from runway 21 threshold, the aircraft touched the ground a second time with the nose gear where the separation of the right wheel by fracture of the NLG axle occurred. This second impact resulted from a bounce of the first impact and initiated a movement known as *porpoise landing*. The aircraft then returned to the air still with 105 kt of calculated air speed.

After a little more than two seconds, at 21:34:23 the aircraft struck the runway a third time, again on the nose landing gear and then with the main left gear. At this point, the nose gear axle completely failed, resulting in the separation of the other wheel. Still with a calculated air speed of 98 knots, the aircraft returned to the air.

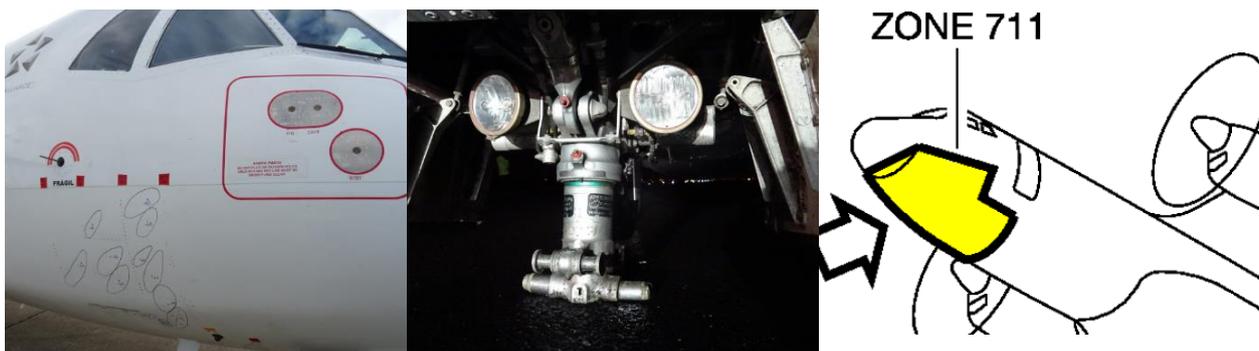
Figura 6 || Figure 6

The dynamics of the accident with the porpoise landing phenomena added damages in every touch on the runway, starting with the nose gear wheels, the nose gear itself, forward fuselage and left main landing gear.

The aircraft suffered significant structural damage to the nose landing gear shearing both axles, transmitting forces that affected and permanently deformed the primary structure on the forward fuselage section, called zone 711.

Danos principais da aeronave || Aircraft main damage

The left main landing gear has also experienced efforts beyond its allowable load limits compelling to its replacement.

From the load analysis and damage assessment was determined to replace:

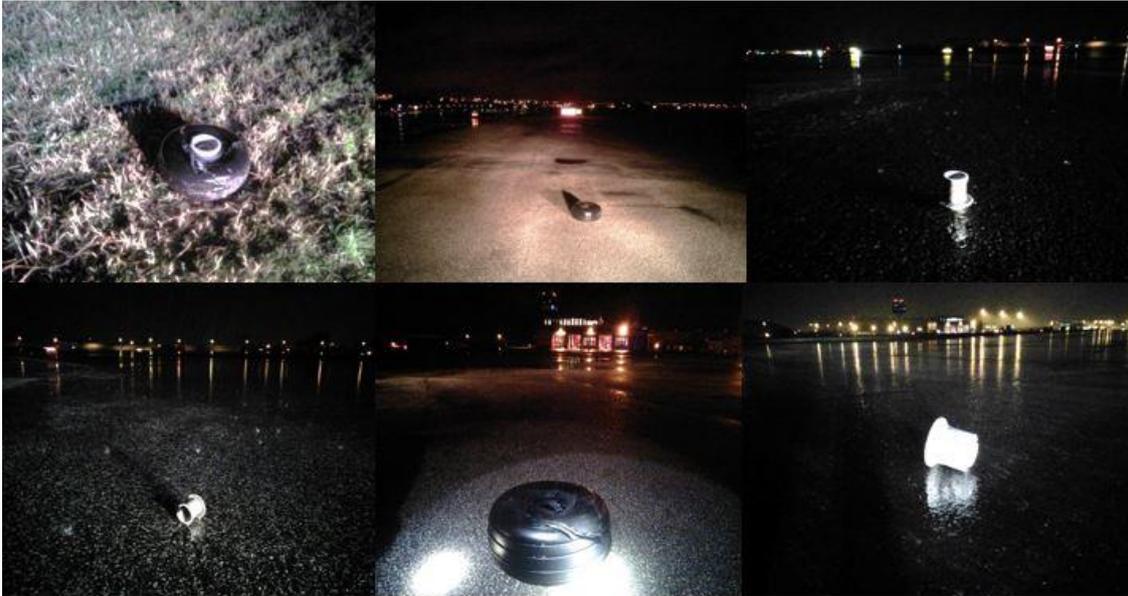
Figura 7 || Figure 7

Other minor damage to some propeller blades and central fuselage fairing were also observed.

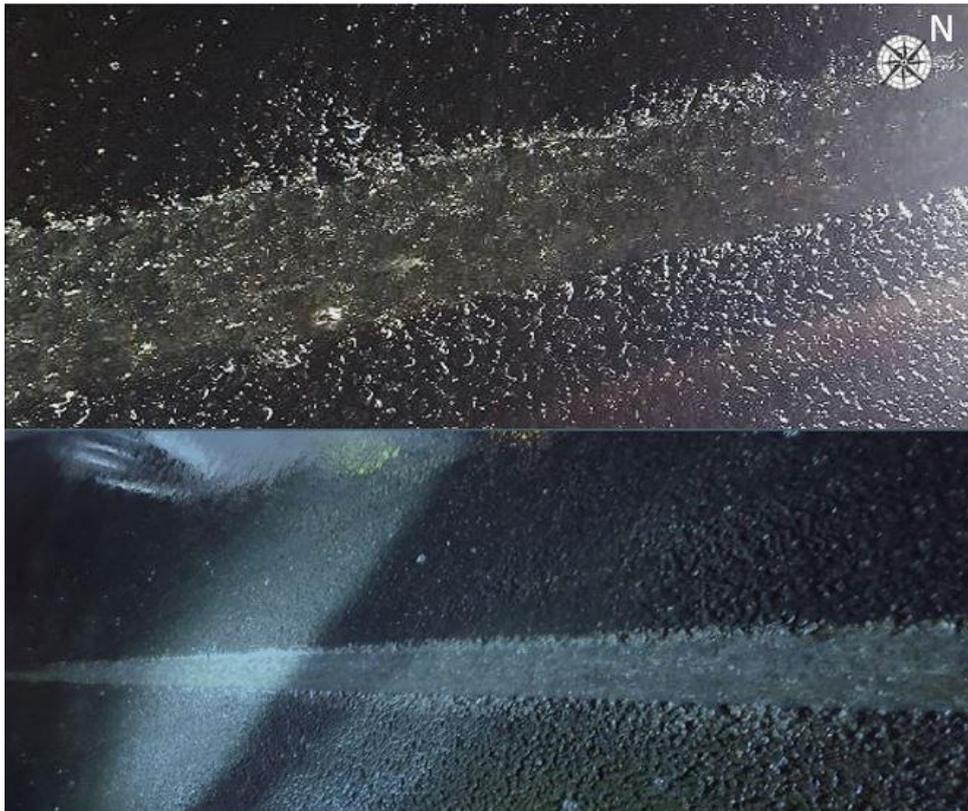
Figura 8 || Figure 8

Minor damage to the runway surface by direct contact with the nose wheel rims and nose landing gear.

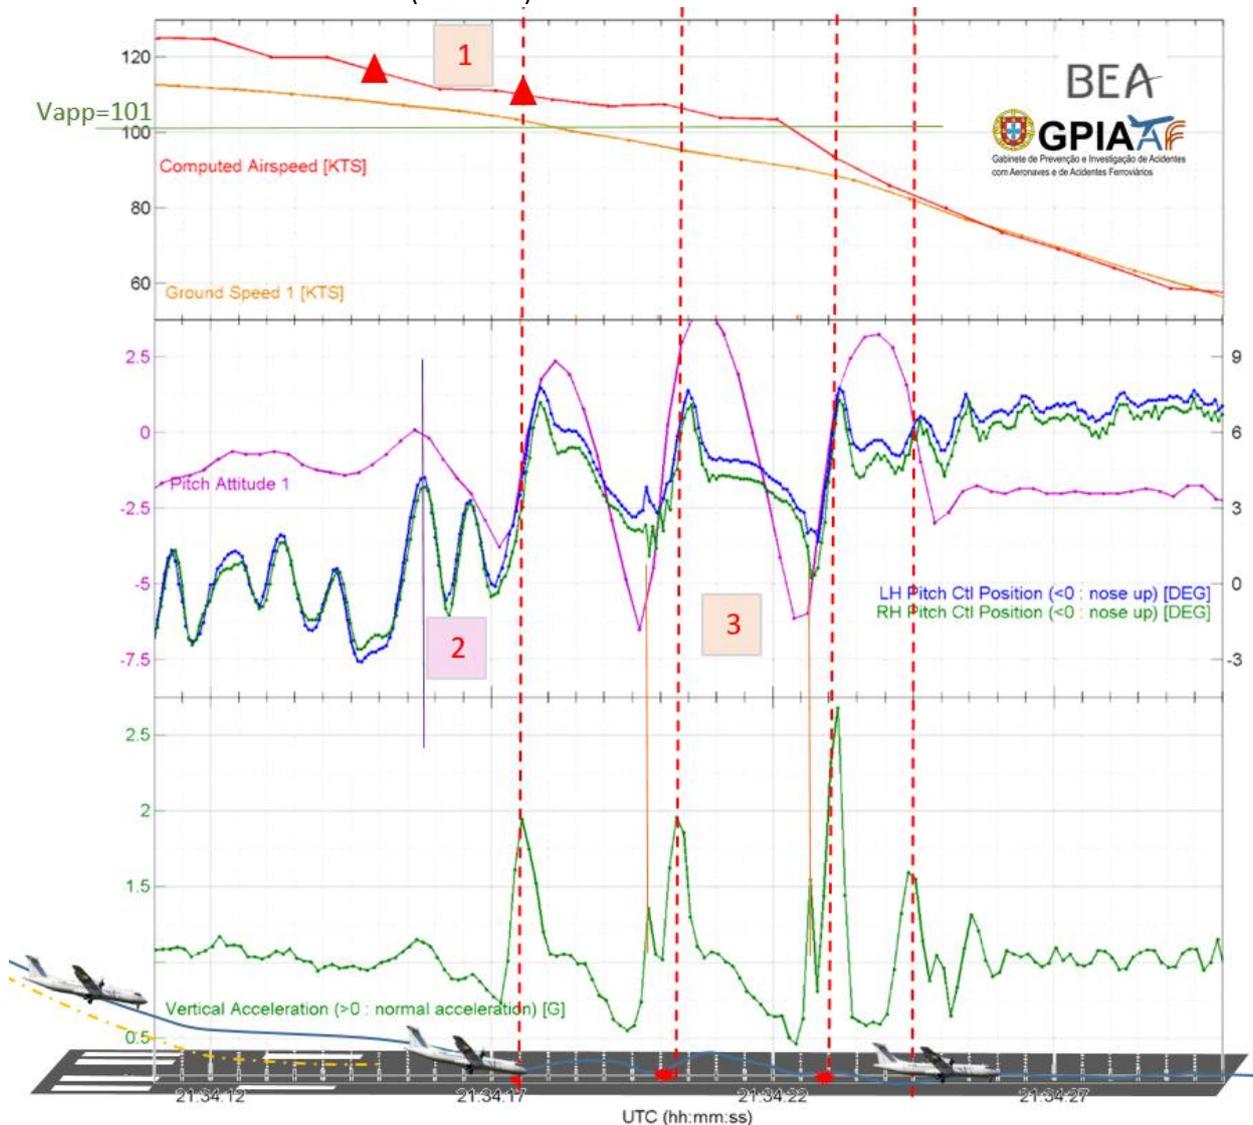
The computed air speed (event 1) was above the calculated and recommended approach value ($V_{APP} = 101$ knots) which caused the aircraft to "float" on the runway dissipating a minimum of energy during the flare.

damaging the nose gear two more times before the main gear, with nose angles below -6° (event 3).

Figura 15 || Figure 15
 Perfil da aterragem || Landing profile

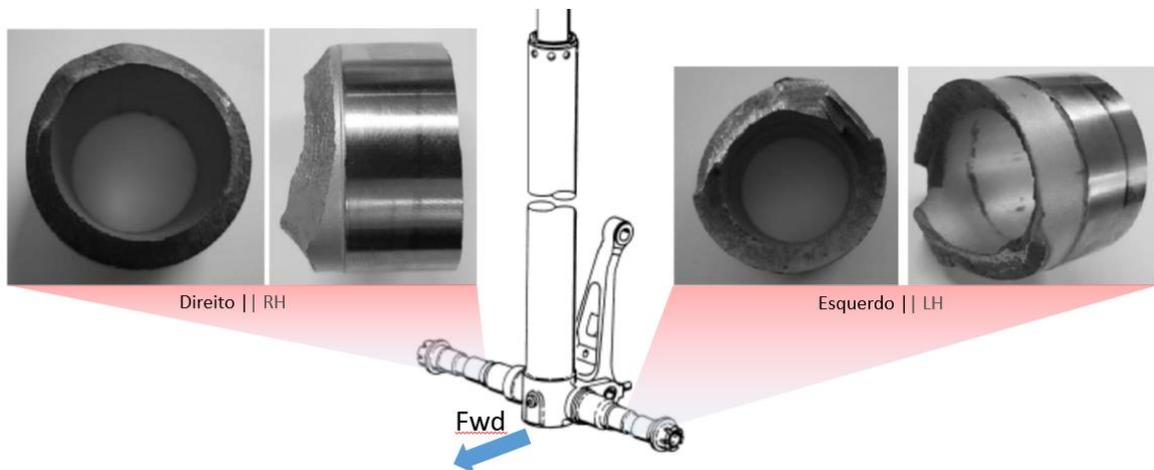
Figura 16 || Figure 16
Eixos do trem de nariz danificados || Damaged NLG wheel axle

Both the NLG axis were under the same tests, which had the following damage:

Some microstructure defects were observed at the surface of the axle near the failure area on RH side axle, between the Cadmium coating and the

shotpeening zone, but cannot be concluded that they are the origin of the failure.

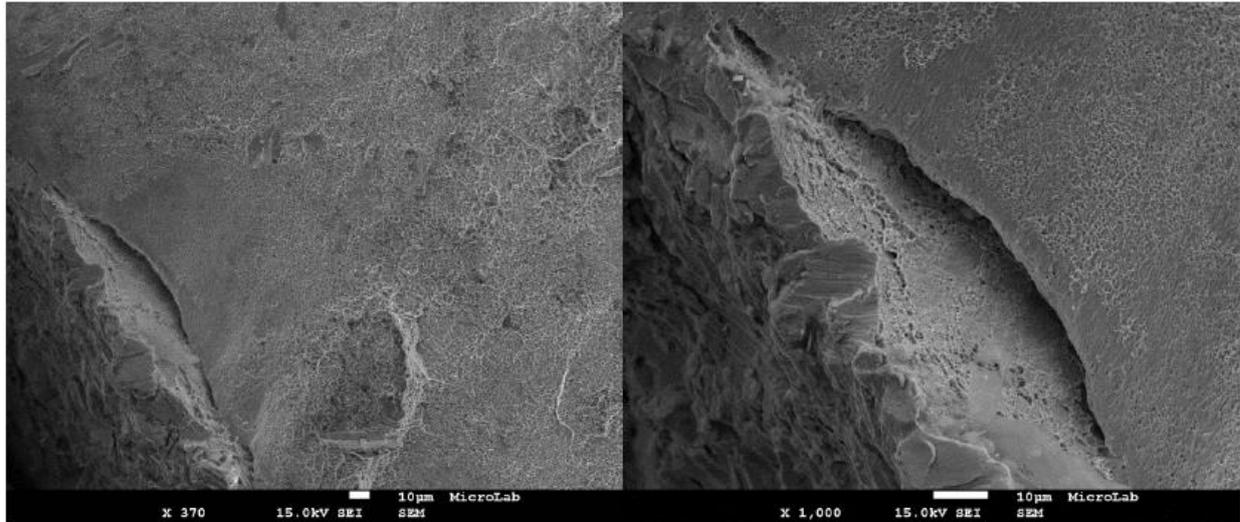
Figura 17 || **Figure 17**

The figure below shows one of the surface cracks associated to the failure, respectively at two magnifications; the pictures show both dimple faces in where can be considered an initial crack and deformed dimple faces due to shear and sliding surfaces in the subsequent crack plane of the crack growth.

Fissura de fadiga lateral direita || Fatigue cracks - RH side

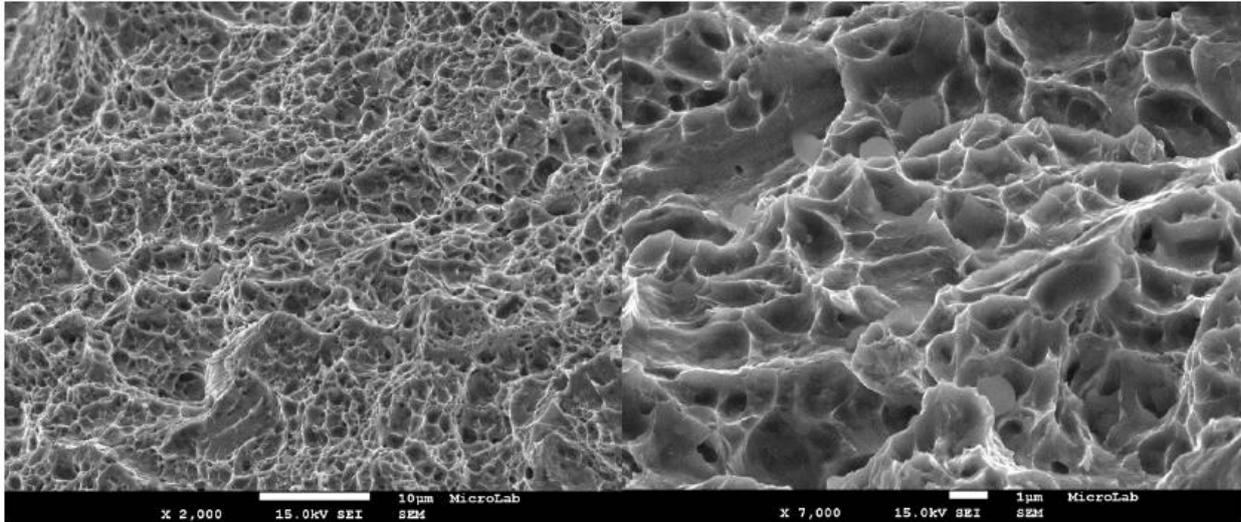
Regarding the failure of the axle on the LH side, this occurred by overloading, due to shear stresses, caused by a torsion moment that was the main driver for the failure of the axle.

This same LH side failure was characterized by torsion; therefore, it is considered that the failure occurred after the failure of RH side. The observation of the fracture surface (Figure 18) shows a majority of faces with dimples characteristic of failure due to overloading effect with high stresses.

Figura 18 || Figure 18
 Efeito tensões de corte - lado esquerdo || Shear stress effect - LH side
