## NOTA INFORMATIVA DE INCIDENTE GRAVE COM AERONAVE AIRCRAFT SERIOUS INCIDENT INFORMATION NOTICE

| <b>2019/SINCID/02</b> | | <i>Tipo de evento Type of event</i><br><b>LOC-I (DEV)</b> | |
| <i>Data Date</i><br>24-APR-2019 | <i>Hora Time</i><br>20:34 UTC | <i>Local Location</i><br>Lisboa, Portugal N38.7695, W09.1423 | |
| <i>Tipo Type</i><br>A320-214 | | <i>N.º de série Serial Nr.</i><br>3909 | <i>Matrícula Registration</i><br>G-EZTD |

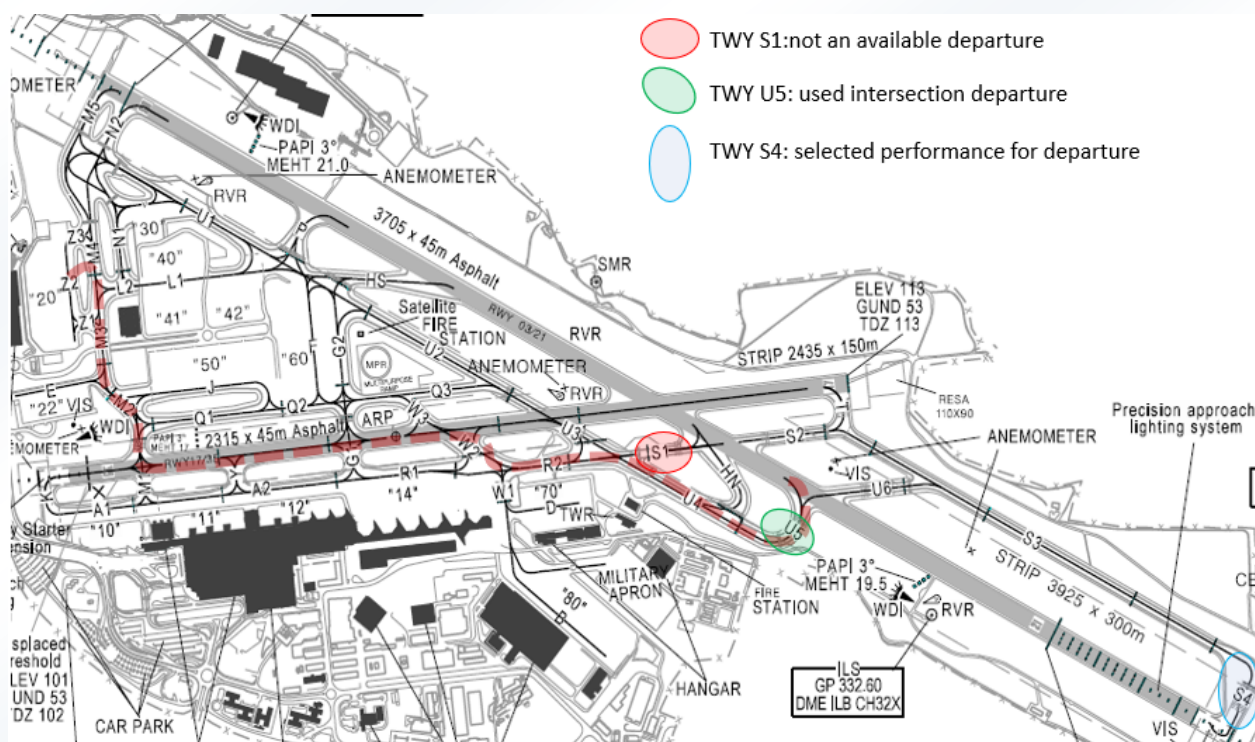
A intersecção do TWY S1 não constitui um ponto aprovado para descolagem da pista 21 em LPPT.

Initial departure planned from Rwy21 using PSN U TMP (TORA<sup>1</sup> of 2410m) performance (TWY U5). For reasons still to be determined, the crew then re-planned for departure from TWY S1 intersection Rwy21; however Rwy21 PSN S TMP (TORA of 3805m) was selected without crosschecking the new TORA against charts. Therefore, the flight departed from TWY U5 with the Rwy21 PSN S TMP loaded into the FMGC (Flight Management and Guidance Computer).

TWY S1 is not an approved intersection departure for LPPT Rwy21.

Figura 1 || Figure 1  
 Detalhe da carta de aeródromo LPPT || LPPT Aerodrome chart detail

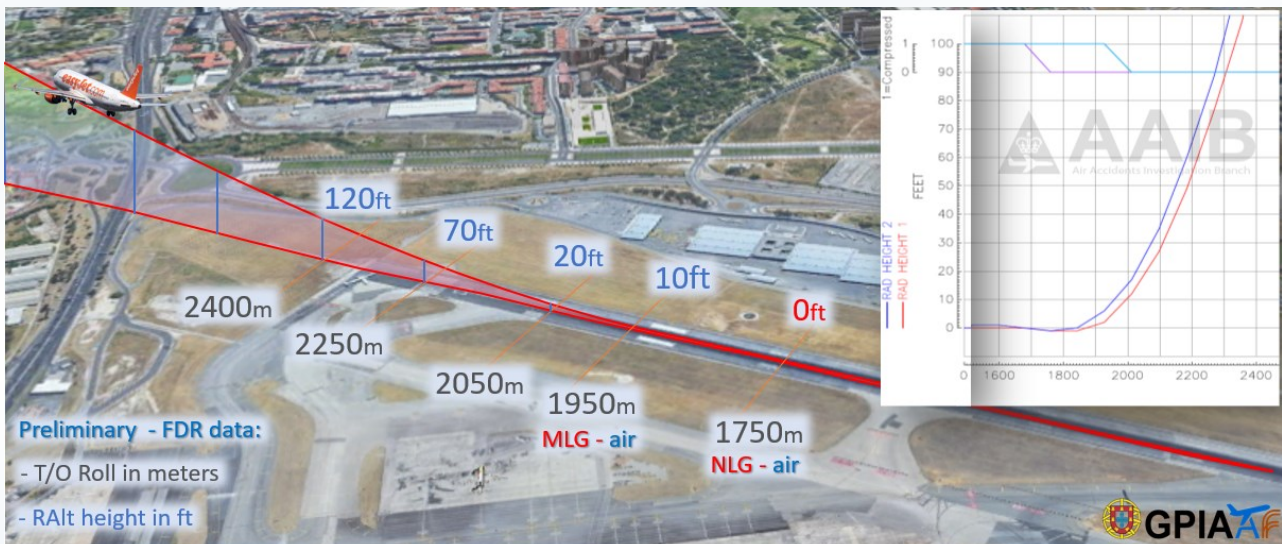
A descolagem estava inicialmente planeada para a pista 21 usando a intersecção (TWY U5) com parâmetros de performance PSN U TMP (TORA<sup>1</sup> de 2410m). Por razões ainda a serem determinadas, a tripulação tentava reprogramar a descolagem da intersecção TWY S1 da pista 21, selecionando a intersecção PSN S TMP (TORA de 3805m) da pista 21. Esta seleção foi realizada sem cruzar os dados das cartas com a nova TORA. Assim, a aeronave descolou do TWY U5 com o TMP Rwy21 PSN S carregado no FMGC (Computador de Navegação e Gestão do Voo).

The Captain was new to the role and was on his second on-duty travel to Lisbon airport, however he noticed that the take-off run was longer than he had expected but did not select TOGA<sup>2</sup> at any point.

Figura 2 || Figure 2  
Ilustração da trajetória da aeronave (dados preliminares) || Aircraft trajectory illustration (preliminary data)
