Hard landing with tail strike (ARC)

**ATR 72-212A**

**WHITE AIRWAYS / CS-DJG**

## ACCIDENT SAFETY INVESTIGATION FINAL REPORT

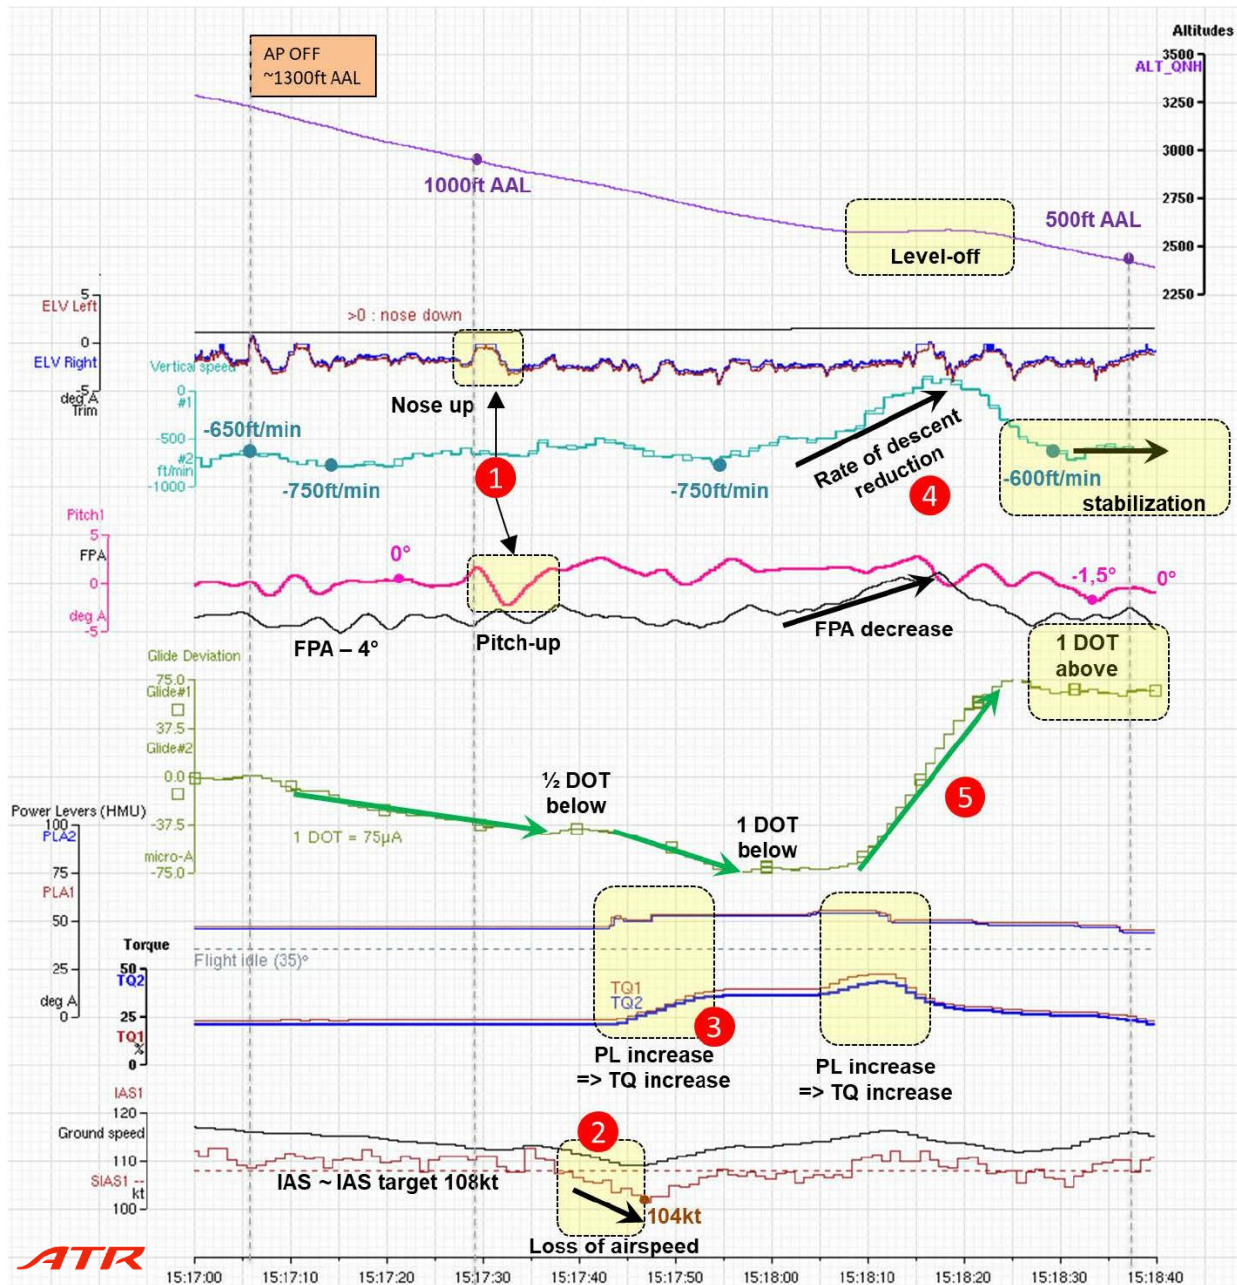
Figura 3 | Figure 3

to fly above the  $-3^\circ$  glide path and the glide deviation increased from 1 DOT below path to 1 DOT above path (see figure 3 item 5).

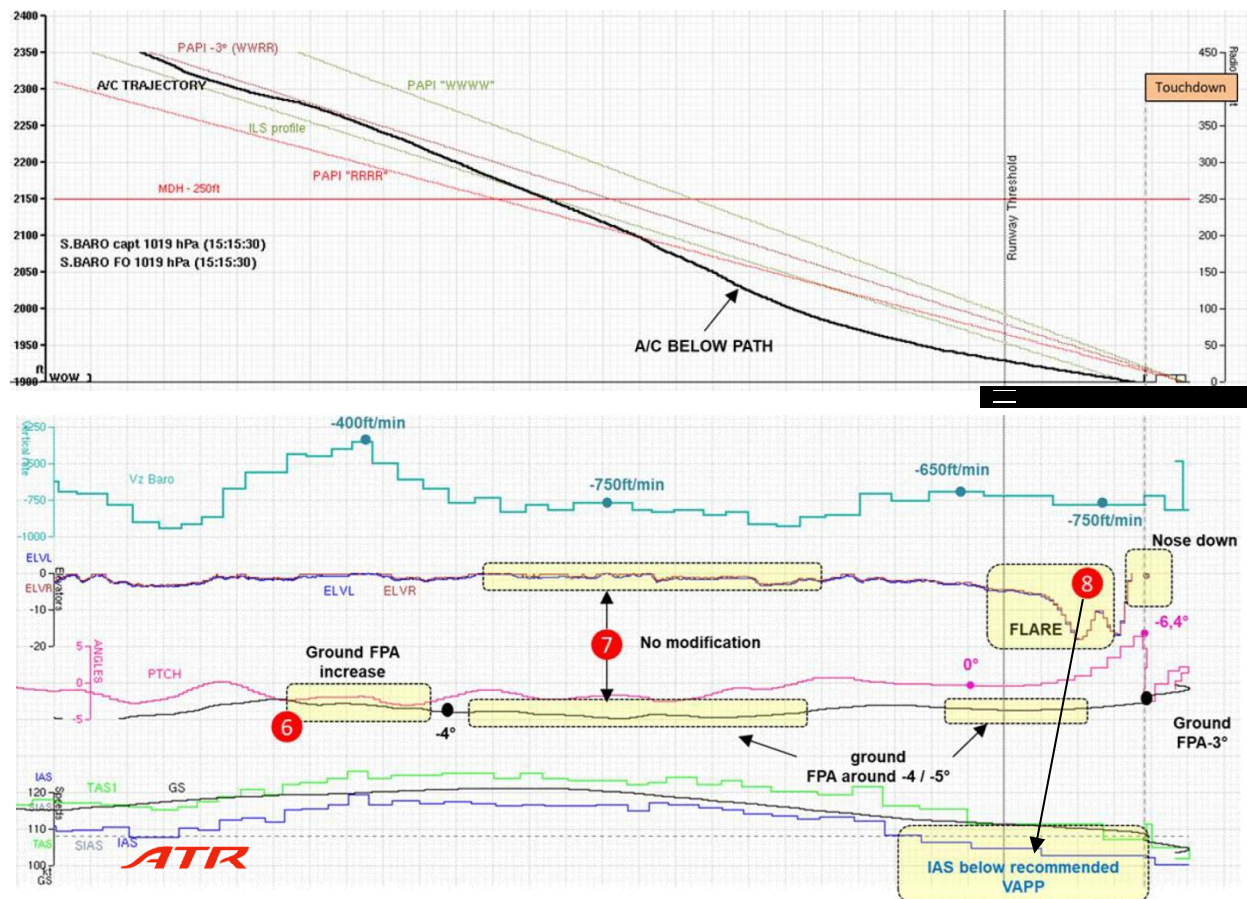
Figura 4 | Figure 4  
Parâmetros voo dos 450 aos 0ft AAL | Flight parameters from 450 to 0 ft AAL

At around 5ft RA the elevators deflected in a nose down input, however, it was not enough to reduce the nose angle upwards. The aircraft touches the ground half a second later at 15:19:19 with a calculated rate of descent of -740 ft/min and an indicated airspeed of only 103 KIAS, 6 KIAS below the calculated value.

Neste primeiro toque na pista, e devido ao ângulo de arfagem de  $+6.4^\circ$ , a cauda toca e raspa a pista a cerca de 350m da soleira.

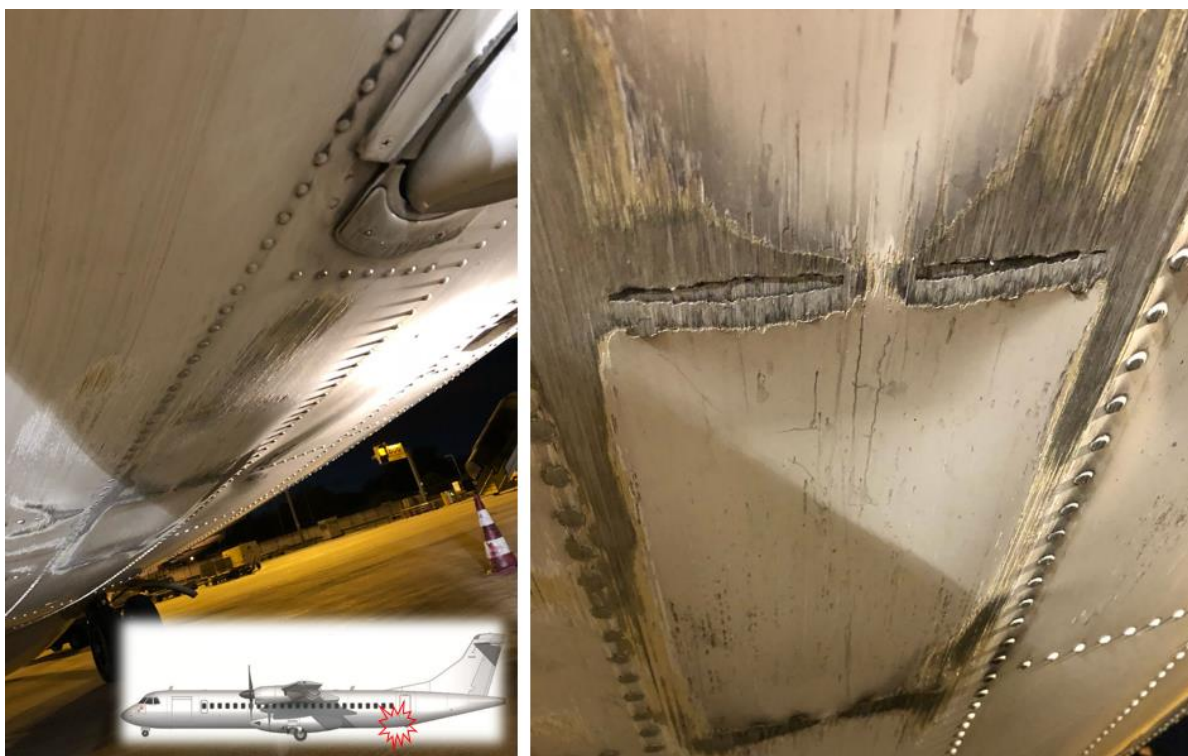
**Figura 5 | Figure 5**

Danos por contacto na parte inferior traseira da fuselagem || Scraping damage in the lower aft fuselage

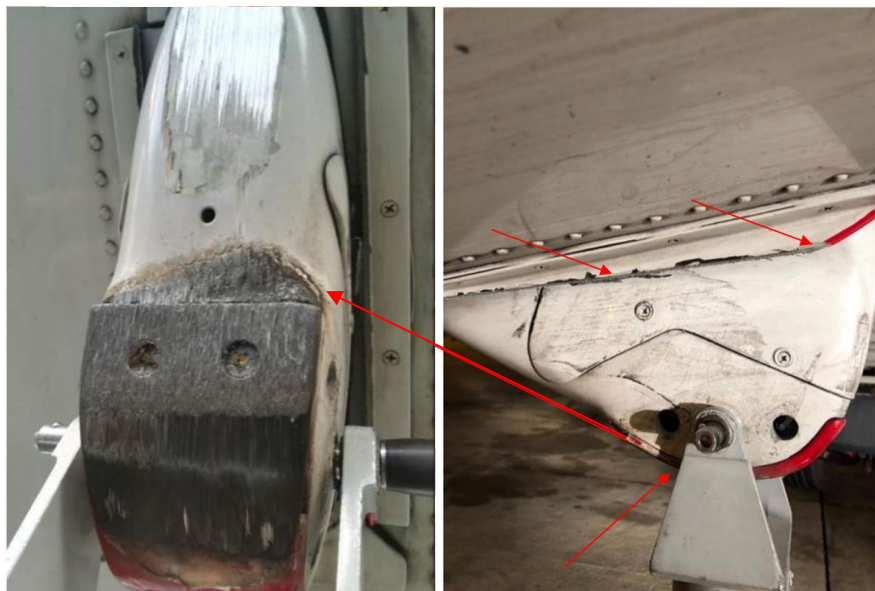
**Figura 6 || Figure 6**  
Patim de cauda raspado || Tail bumper scraping

The aircraft sustained impact and abrasion damage to the underside of the rear fuselage and tailskid.

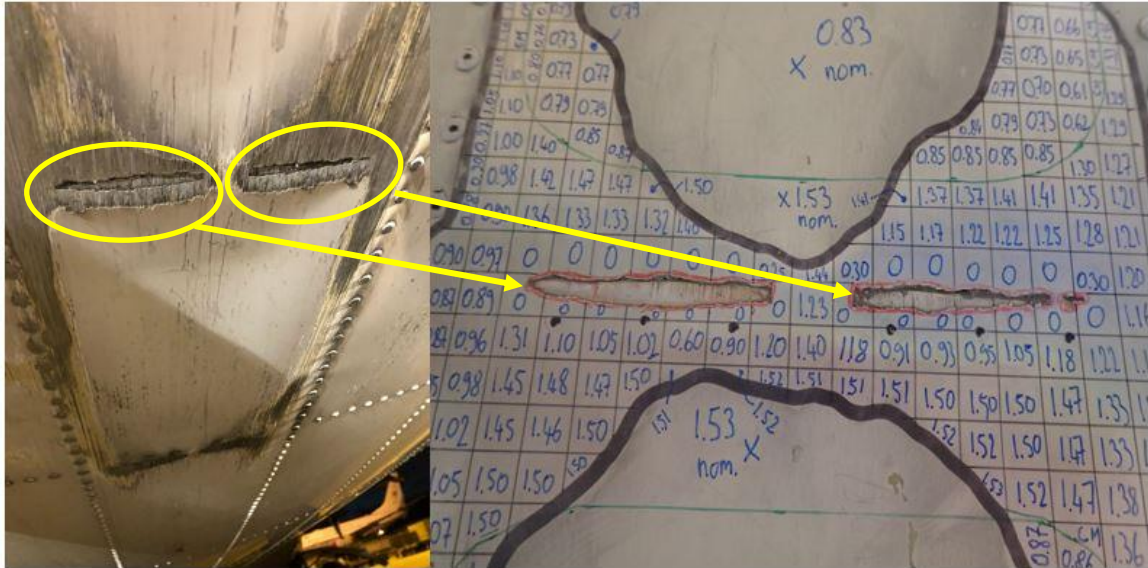
**Figura 7 || Figure 7**

The rear fuselage lower panel was damaged by abrasion during contact with the runway. A permanent deformation of the fuselage between the frames 35-38 was found. Frame 39 was

deformed next to stringer 21RH. Frame 36 was found to have superficial damage between the 21LH-21RH stringers. The rivets of the frame 39 were found sheared off, between the 20-21RH stringers.

Abrasão e deformação do painel do revestimento inferior || Lower skin panel deformation and abrasion

The technical evaluation report and its repair scheme were validated by part-M and the OEM, ATR.

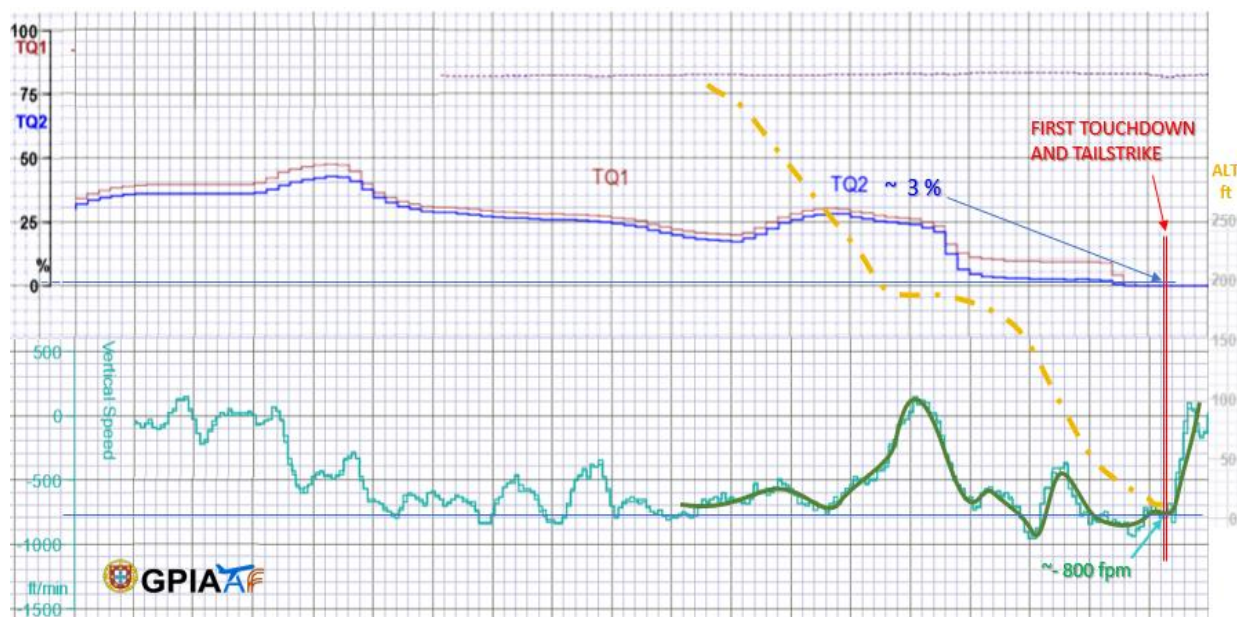
Figura 11 || Figure 11

At 50 feet RA, the nose-up command increased, and a flare was progressively initiated by the PF. IAS decreased to 109kt ( $V_{APP}$ ), with engine torque of only 3%. The rate of descent was around 600 ft/min and increasing.

After 20 ft during flare, a nose up command was given by the PF and a nose up command was also added by PIC/LTC. None of the pilots applied power to the engines, which when applied in a timely manner should decrease the high descent rate.

Parâmetros chave da aterragem (altitude, torque dos motores e razão descida) || Landing key parameters (altitude, engines torque and vertical speed)

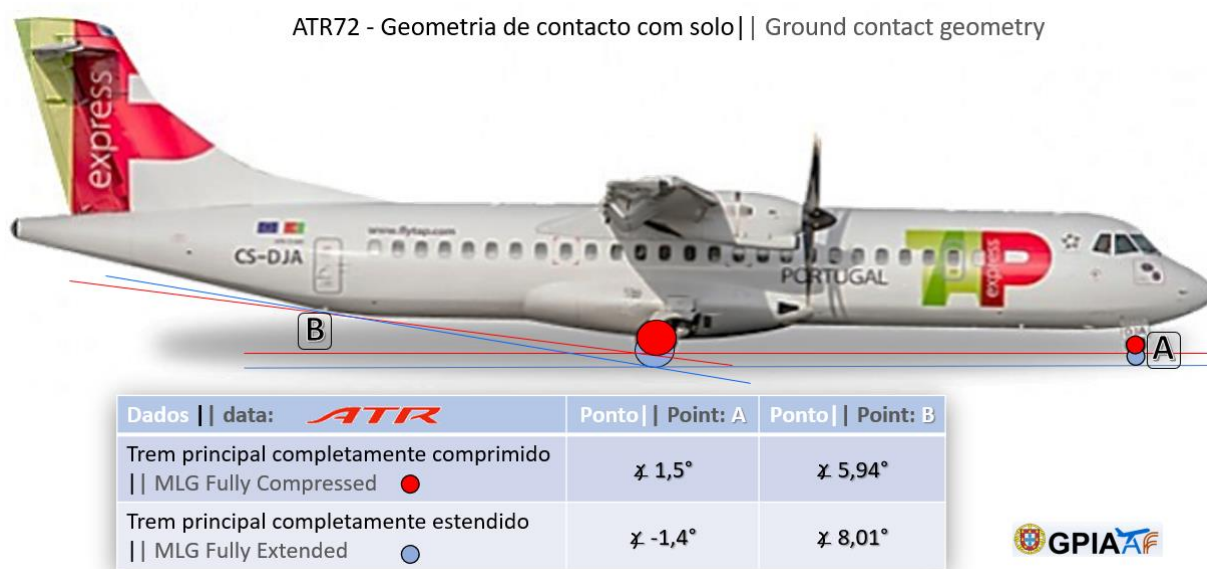
**Figura 14 | Figure 14**

The aircraft touches the ground with a pitch angle of 6.4°. With the high descent rate, the main landing gear compression was immediate, with tail contact inevitable at that time, with +3.0 Gs vertical acceleration recorded. Engine power remained reduced.

Ângulos de contato com o solo || Contact ground angles

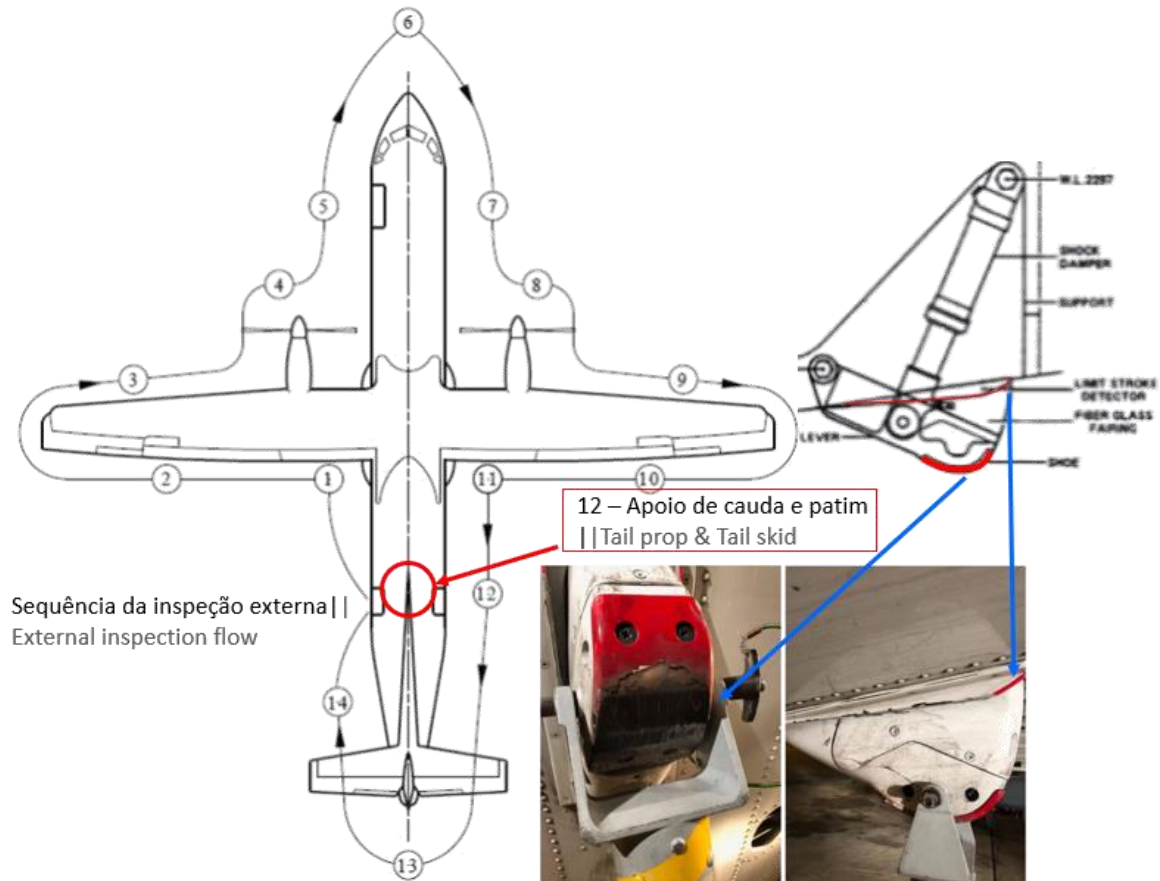
**Figura 15 || Figure 15**

The PIC stated that due to the low position of the tail skid, he did not visualize the aircraft fuselage damage or the red-marked angle, which are intended and designed to highlight a possible fuselage touch on the ground.

Sequência da inspeção externa e condição do patim || External inspection flow and damaged tail shoe

The PIC/LTC did not properly check the tail bumper nor did he realize the extent of the damage sustained by the aircraft during landing.

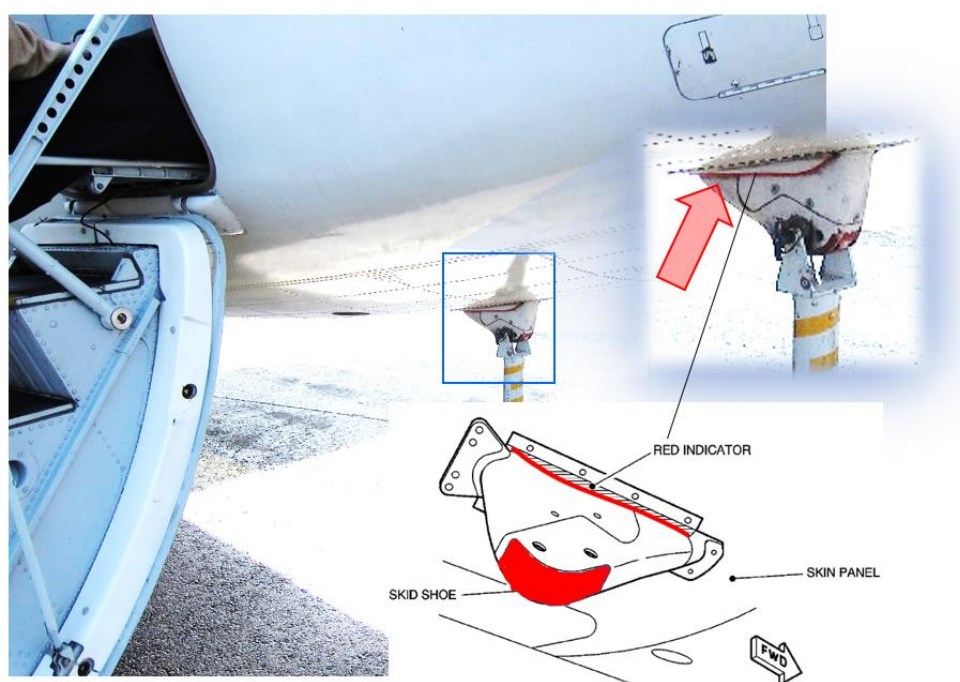
**Figura 16 | Figure 16**

In the case of the ATR, when the skid absorber is fully compressed, although there is no warning system in the cockpit, it has two fiberglass L-sacrificial elements that will be worn away during the ground touch, assuring that it is no longer possible to observe the red marks, and indicating that the fuselage has been under over-stress.

Patim de cauda na sua condição normal (marca vermelha visível) || Tail bump normal condition (visible red line)
