2.2. 2024/AVAL/03 (Embraer E190 CS-TPR; 2 Boeing 737, PH-HBK and SE-RRP)

PROCESSO GPIAAF GPIAAF PROCESS ID 2024/AVAL/03	<i>Classificação Classification</i> Incidente Incident
	<i>Tipo de evento Type of event</i> AIRPROX/TCAS ALERT/LOSS OF SEPARATION/NEAR MIDAIR COLLISIONS/MIDAIR COLLISIONS (MAC)
OCORRÊNCIA OCCURRENCE	
<i>Data Date</i> 27-07-2024	<i>Hora Time</i> 16:16 UTC
<i>Local Location</i> 37° 01'02"N 7°58'12"W, Faro (LPFR), Portugal	
AERONAVE AIRCRAFT	
<i>Tipo Type</i> Embraer E190LR; Boeing 737-82R; Boeing 737-8JP	<i>N.º de série Serial No.</i> unk
<i>Categoria Category</i> Avião Airplane	
<i>Matrícula Registration</i> CS-TPR; PH-HBK; SE-RRP	
<i>Operador Operator</i> Vários Several	
VOO FLIGHT	
<i>Origem Origin</i> LPPT; EKCH; EHRD	<i>Destino Destination</i> LPFR
<i>Tipo de voo Type of flight</i> Transporte Aéreo Comercial - Passageiros Commercial Air Transport - Passenger	<i>Tripulação Crew</i> unk
<i>Fase do voo Phase of flight</i> Manobra Manouevring	<i>Passageiros Passengers</i> unk

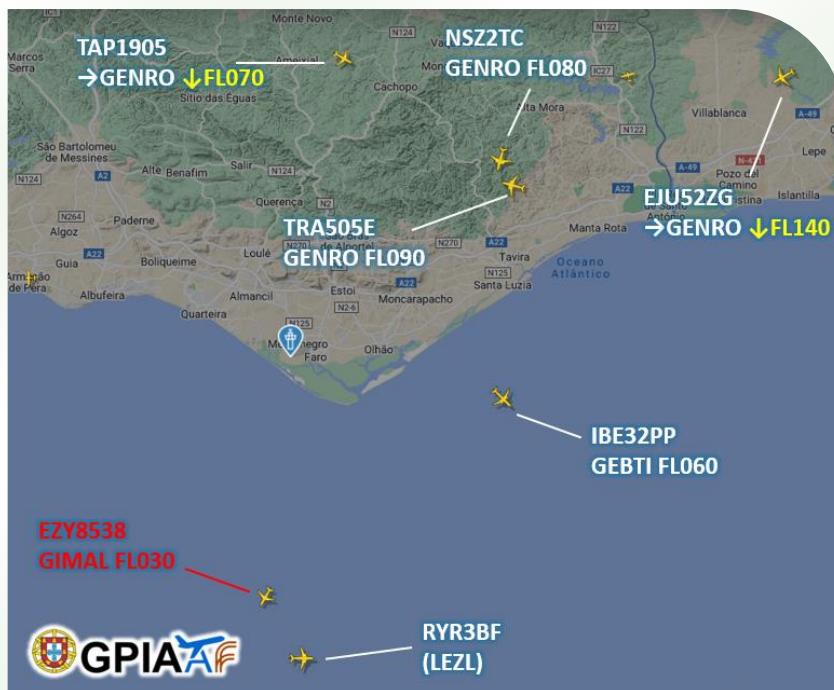
Figura 1
Visão geral do tráfego e localização aproximada das aeronaves envolvidas. Fonte: FR24

Figure 1
Overview of the traffic and approximate location of the aircraft involved. Source: FR24

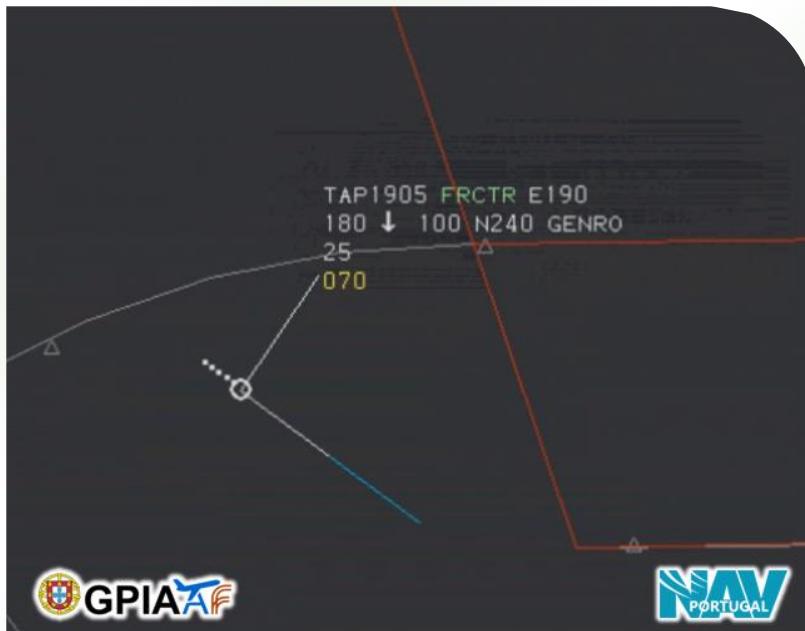
Tal discrepância desencadeia um alerta de (FL)070 a amarelo visível para o CTA que assim permaneceu ativo durante todo o evento.

This triggered an alert which caused FL070 to appear in yellow and become conspicuous. This alert remained active throughout the event.

Figura 2
Alerta DAP mostrado no *situation display*

Figure 2
DAP alert shown on the situation display

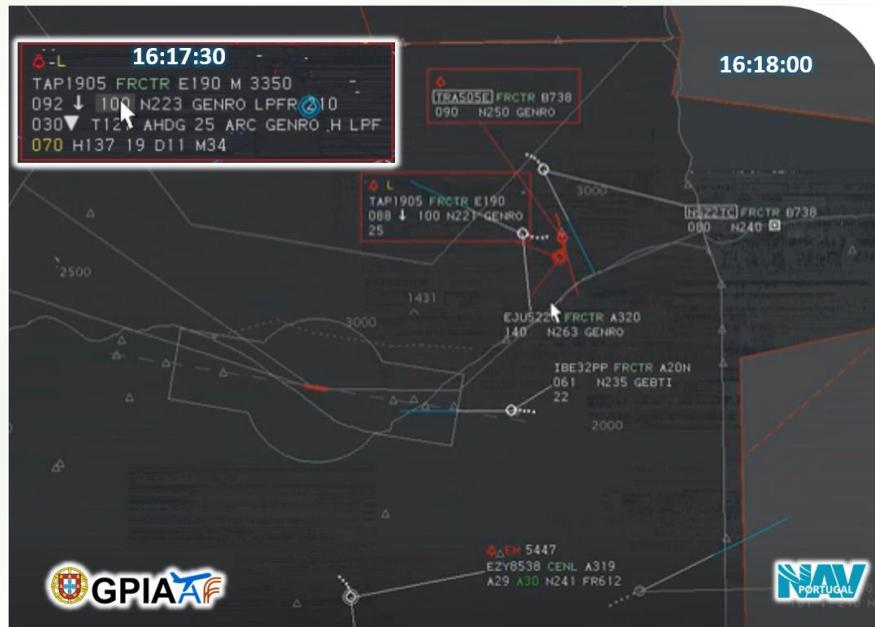
Figura 3 || Figure 3

Nesse momento, as aeronaves estavam separadas apenas horizontalmente com a separação a reduzir.

At this moment, the aircraft were only separated horizontally and the distance between them had reduced.

Momento quando o controlador se apercebeu da falta de separação entre as aeronaves

The moment when the controller became aware of the loss of separation

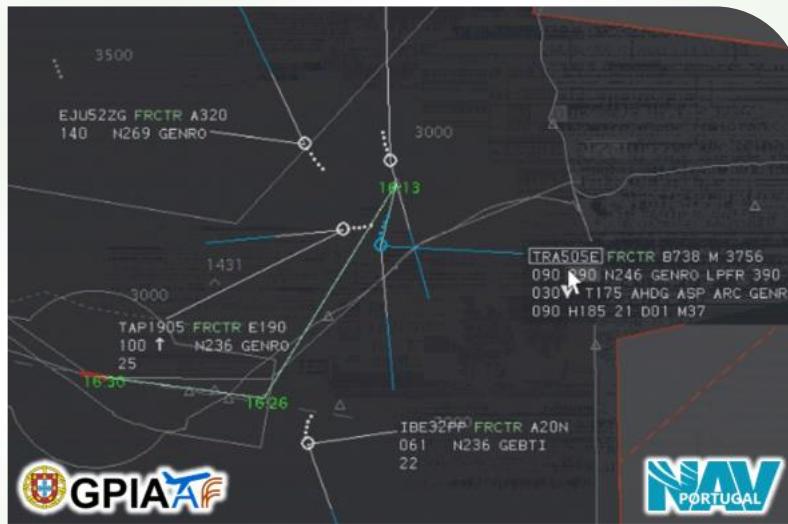
Às 16:18:51, a separação vertical mínima aplicável foi restaurada entre o TAP1905 e o TRA505E, e o alerta STCA cessou.

At 16:18:51, the minimum applicable vertical separation was restored between TAP1905 and TRA505E, and the STCA alert ceased.

Figura 4
Resolução do conflito

Figure 4
Resolution of the conflict
