Inflight engine shutdown followed by loss of control  
inflight

## CESSNA C-152

### EAA - ESCOLA DE AVIAÇÃO AEROCONDOR / CS-AVA

## ACCIDENT SAFETY INVESTIGATION FINAL REPORT

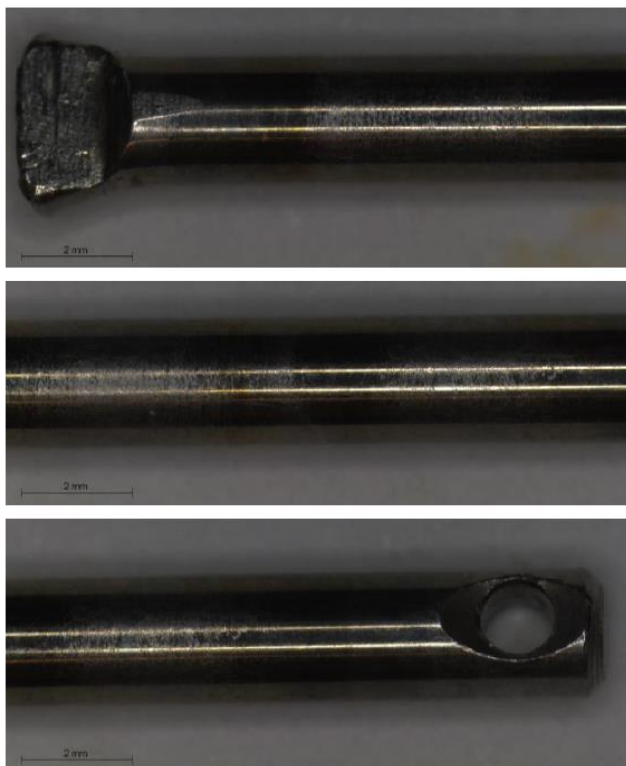
Figura 9 || Figure 9

After analysis of this component, using a higher magnification (Figure 9) it was verified that the changes observed in the pin surface are derived from the movement system of the Float component with the component Joining component Float valve/Pin. These changes, associated with surface wear, are in line with what is expected for this type of request and are not impeditive to the proper functioning of the float.

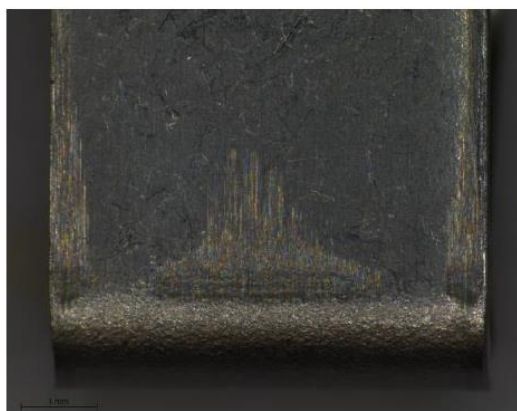
Figura 11 || Figure 11

Figure 10 illustrates the general aspect of the Joining component Float valve/Pin surface. After detailed observation of this surface (Figure 11), the presence of scratched areas is observed, with the scratches always in the same direction and perpendicular to the axis (Pin) of oscillating movement of the Float. From the observation of the operation mechanism of the Float there is no component that is in contact with the Joining component Float valve / Pin, so that the observed wear does not derive from the normal functioning of the float. These scratches appear to have been made by a file (or similar tool).

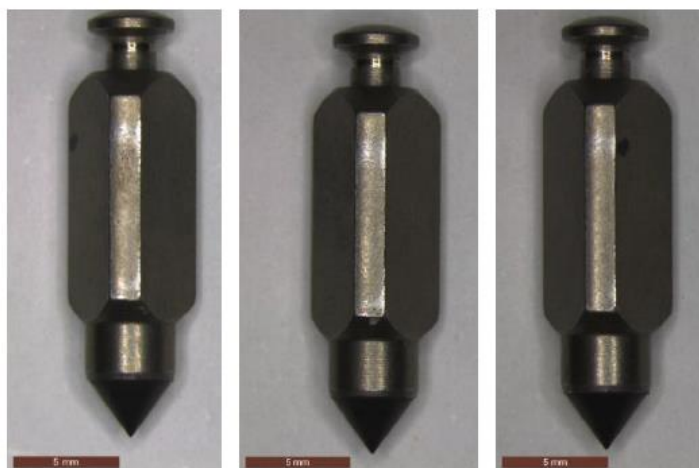
Figura 12 || Figure 12

Figure 12 shows images of the three contact surfaces of the Float valve component with the Float seat component.

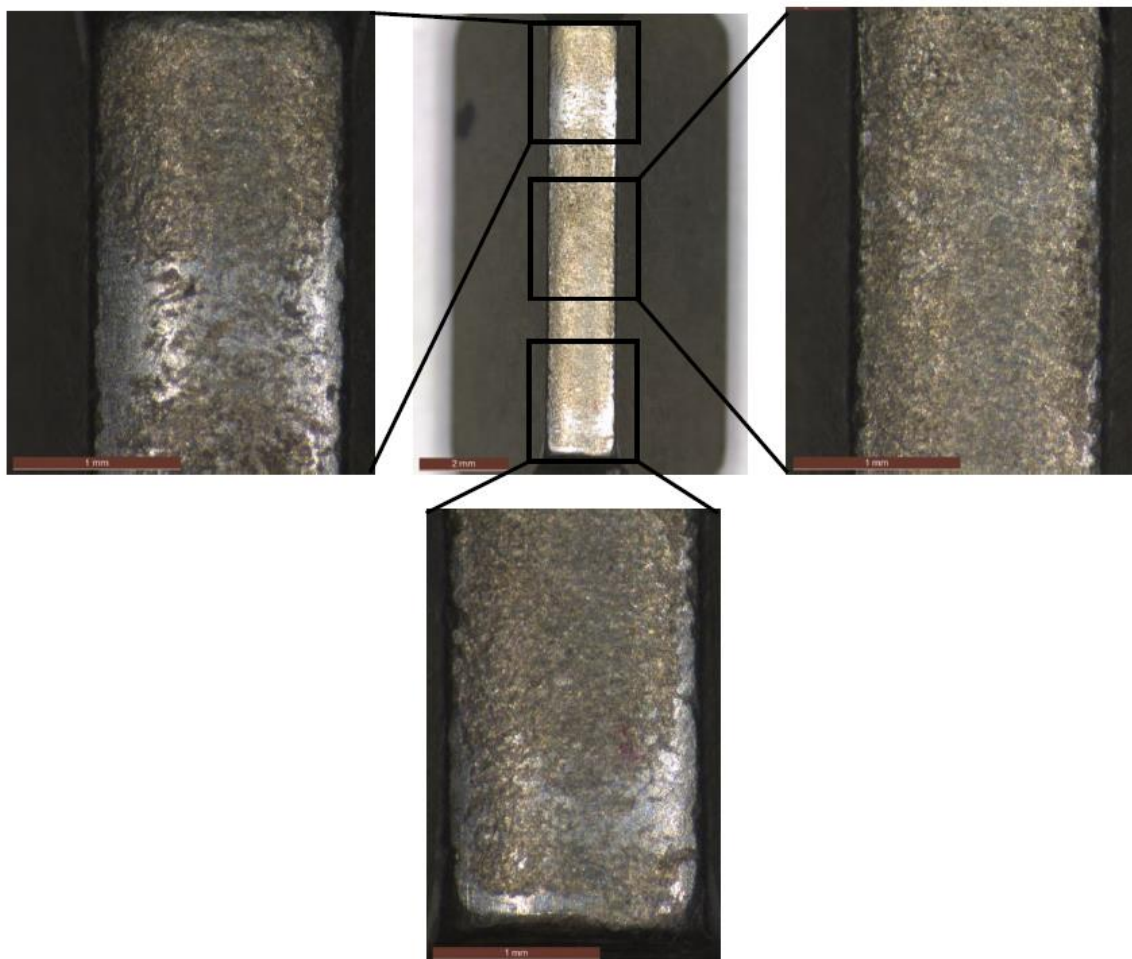
Figura 13 || Figure 13

On the three contact surfaces, two smoother and brighter zones are evident, where there was more intense wear of the material (Figure 13).

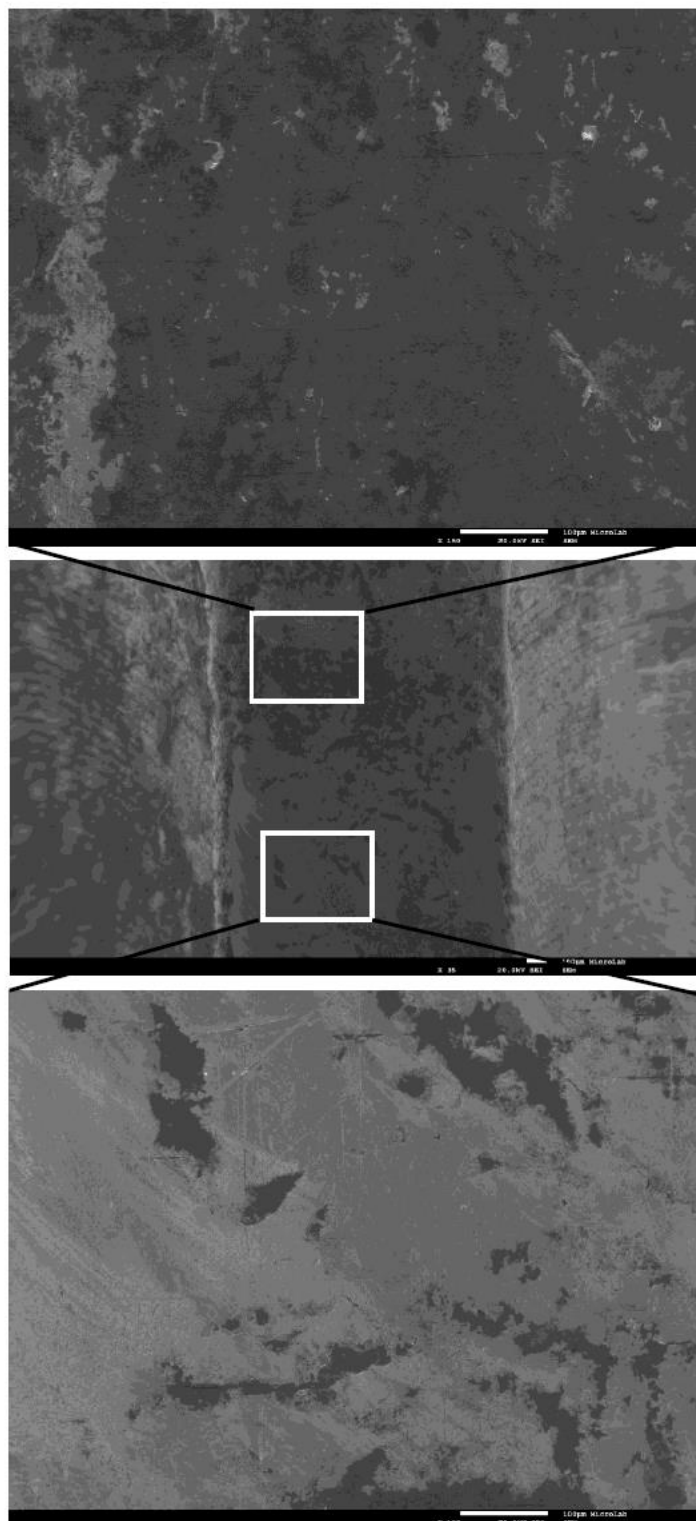
Figura 17 || Figure 17

The contact surfaces of the *Float valve* component show different morphologies (Figure 17) showing greater or less wear due to the relative frictional intensity between this component and the *Float seat* component.

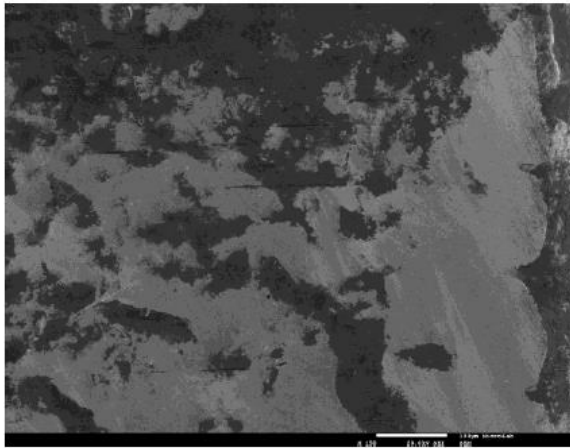
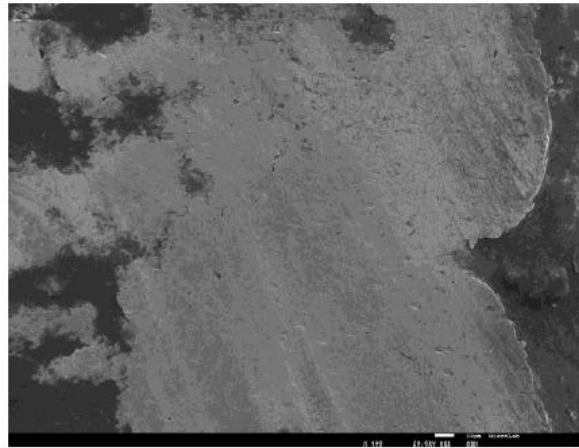
Figura 18 | | Figure 18

In the areas of greatest wear all edges of the *Float valve* component show pronounced wear (Figure 18), as had already been observed using the optical microscope.

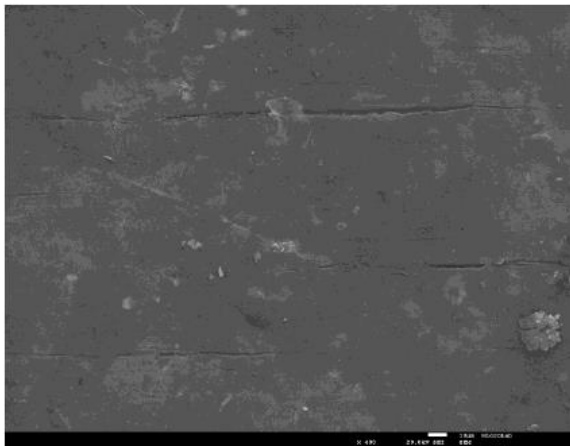
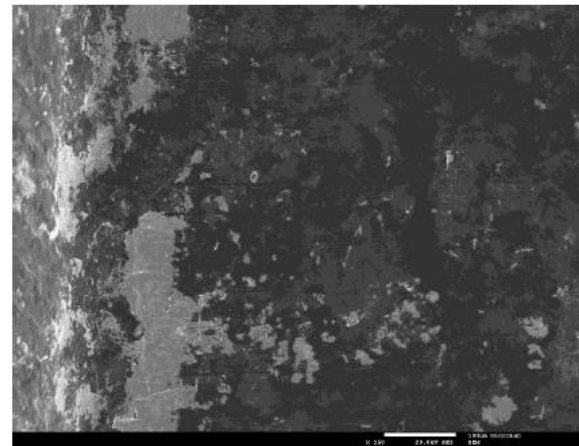
Figura 19 | | Figure 19

Figure 19 shows secondary cracking on substantially the entire surface of the component without apparent influence on the smooth operation of the assembly

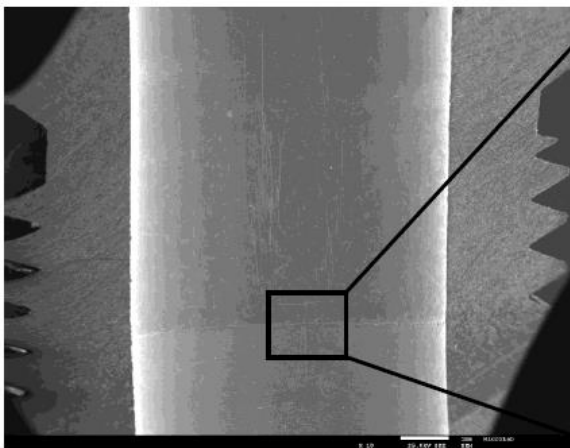
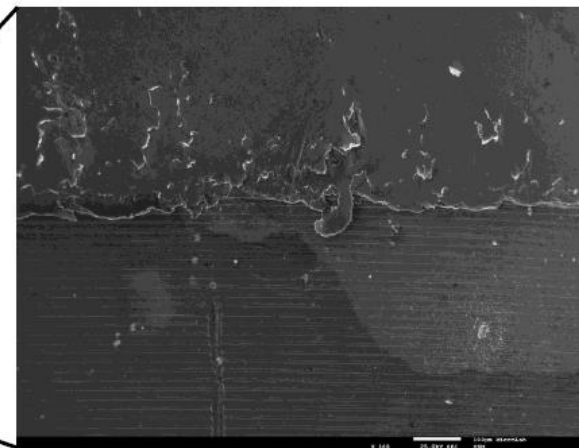
Figura 20 | | Figure 20

In Figure 20 the inner surface of the component is shown. Two zones with different surface morphologies are visible; in the lower zone are visible the machining scratches while in the upper zone the surface is more polished due to wear caused by the contact between the *Float valve* and the *Float seat*.

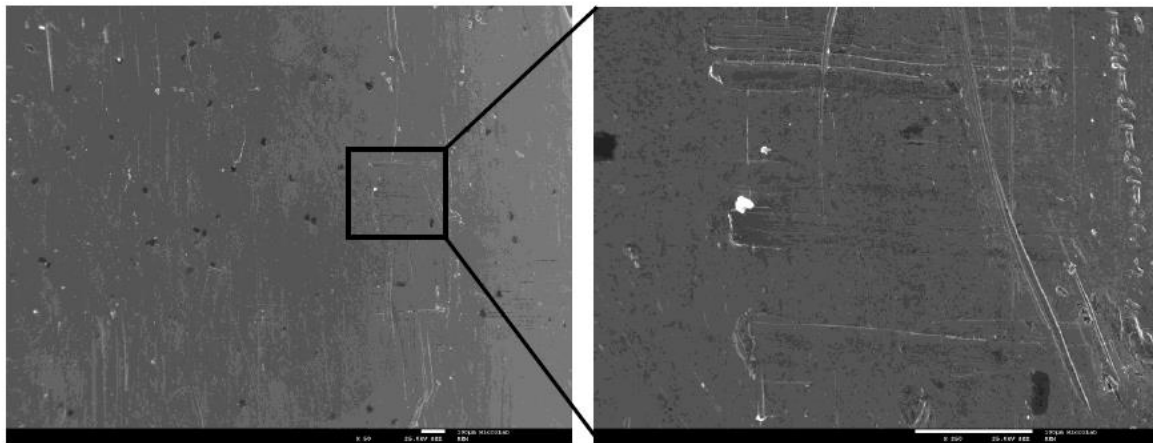
Figura 21 || Figure 21

Deeper transverse marks are clearly visible on the more polished surface of the *Float seat* component due to more intense contact with the edges of the *Float valve* component (Figures 21 to 23). This type of marks indicate punctual contacts between the two components, rather than the perfect slip of the *Float valve* component inside the *Float seat* component. These deeper marks, which cannot be justified by the normal sliding between the edges of the *Float valve* and the cylindrical surface of the *Float seat*, can show the possible existence of debris which, due to the reduced clearance between the surfaces of the two components, may have caused a proper functioning of the float (slip). These debris may have been carried by the fuel or have arisen from the wear of the components involved.
