Hard landing during a porpoise landing.

ATR72-212A

WHITE AIRWAYS / CS-DJF

ACCIDENT
SAFETY INVESTIGATION
FINAL REPORT

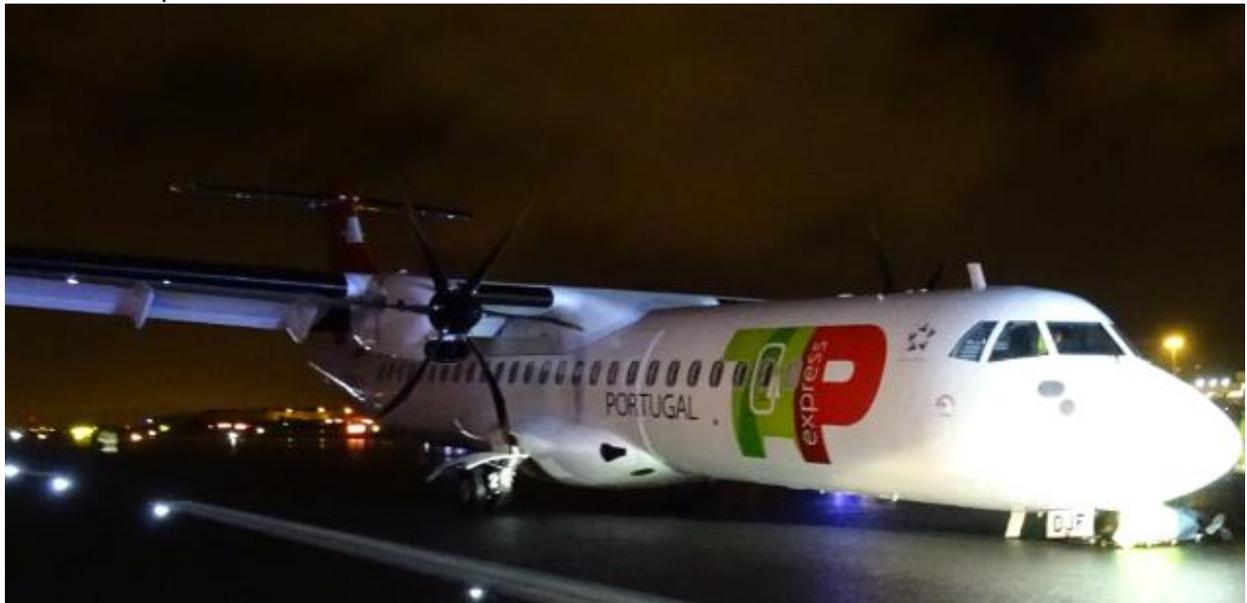
Figura 1 | Figure 1

The crew did not carry out the emergency evacuation procedure and the passengers were transported to the airport terminal without registered injuries.

Lisbon airport was closed to traffic for the accident management and runway clearing.

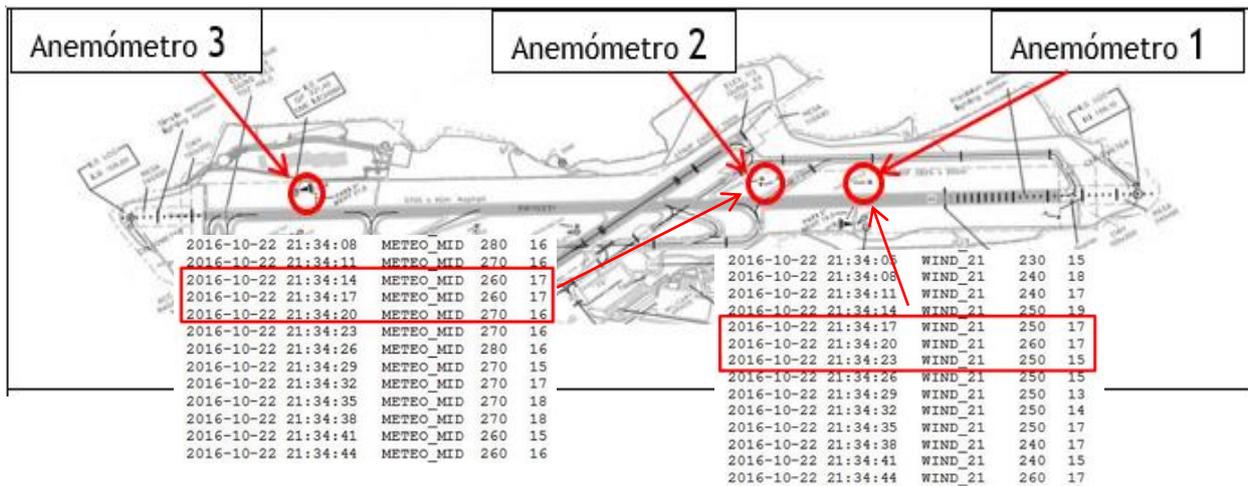
Figura 14 || Figure 14

The main LPPT runway has 3 anemometers distributed along its extent. The readings of two anemometers near the accident site are shown in the figure below.
