Hard landing with tail strike (ARC)

**ATR 72-212A**

**WHITE AIRWAYS / CS-DJG**

## ACCIDENT SAFETY INVESTIGATION FINAL REPORT

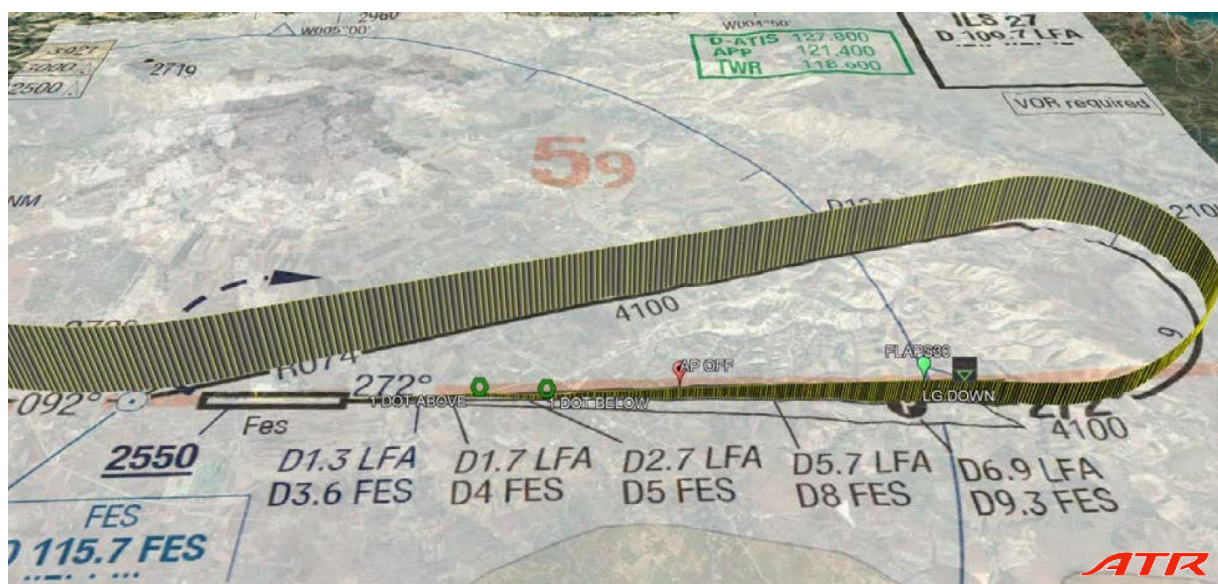
**Figura 2 | Figure 2**  
**Perfil do procedimento ILS em Fez | ILS profile procedure at Fez**

FDR registered accelerations during the final approach indicated light turbulence.

From 15:15:37 to 15:17:05 the pitch angle varied between  $-3^{\circ}$  nose down and  $+1^{\circ}$  nose up, vertical rate changed between -800ft/min and -400ft/min and the indicated air speed, IAS reached 120 KIAS (recommended  $V_{APP} + 11kt$ ).

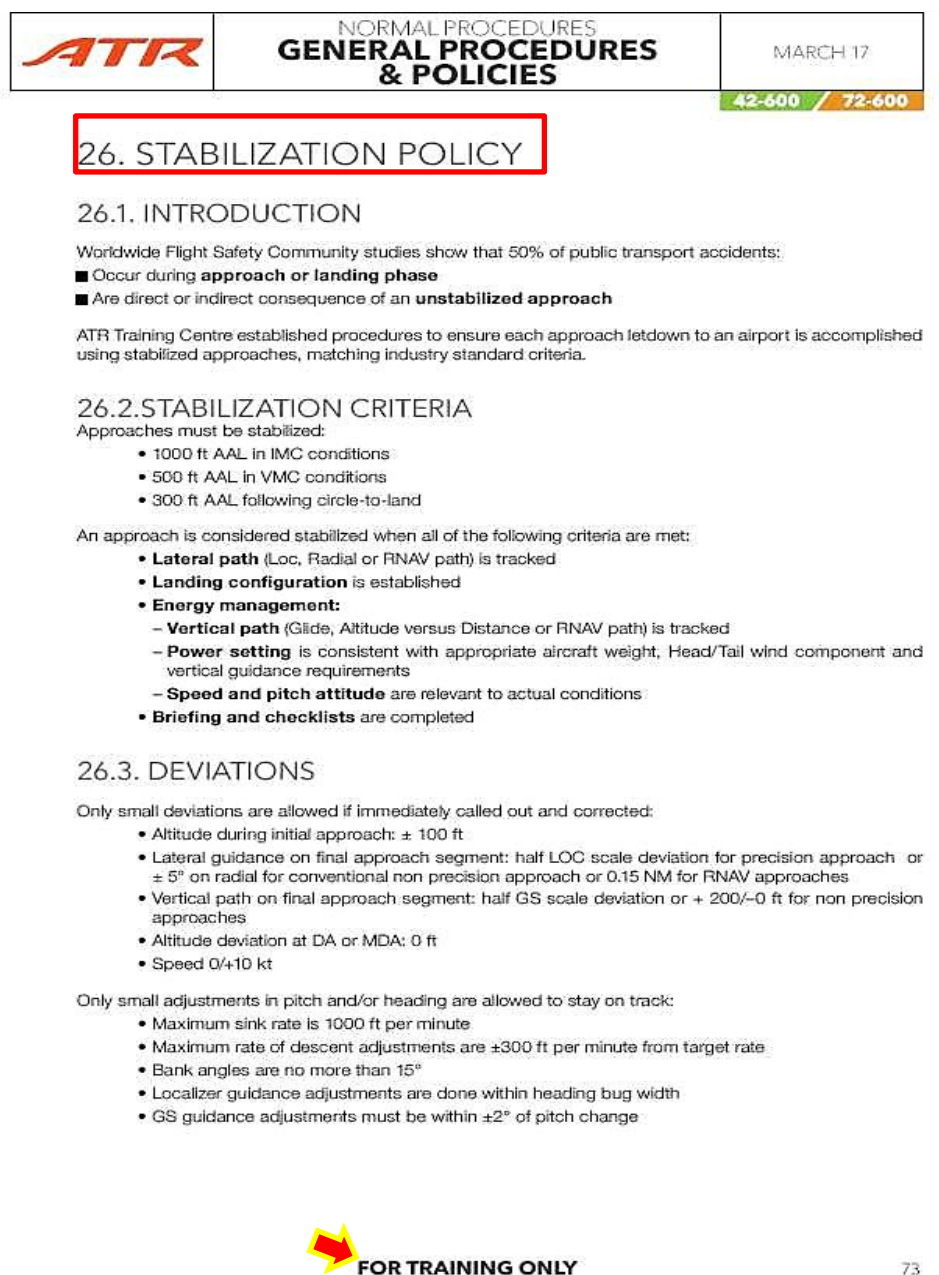
Figura 13 || Figure 13

Despite the non-stabilized approach in Fez, the PIC/LTC did not call for a go-around.

The PIC/LTC stated that, although he was following the approach, when he realized the aircraft condition near the runway “there was nothing to do” to avoid the hard landing.

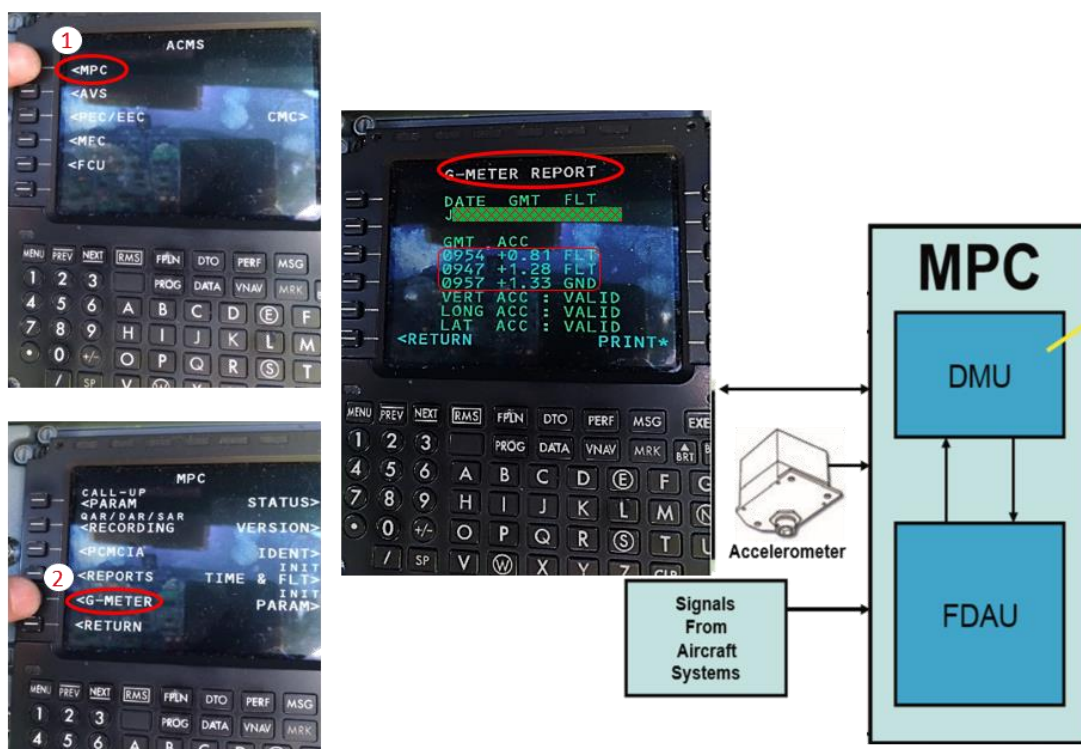
Figura 17 | | Figure 17

Following the pre-flight inspection, upon returning to the cockpit, the PIC/LTC, according to his statements, was concerned to check that report for assessing the vertical acceleration value recorded during landing. The PIC/LTC mentioned that he was unsuccessful, as this is a maintenance task and he did not have the knowledge to access the data.
